**SISTEMA NACIONAL DE PROTECCIÓN CIVIL**  
**DIRECCIÓN DE PREVENCIÓN Y MITIGACIÓN DE DESASTRES**  
**Informe SINAPROC-DPM-791/24-12-2018**

Informe de Evaluación Técnica realizada en la urbanización El Edén de Arraiján, la cual ha sufrido deslizamientos en diferentes puntos y se han dado crecidas importantes del río Copé el cual cruza la urbanización y también es colindante.

Corregimiento de Juan Demóstenes Arosemena, distrito de Arraiján, provincia de Panamá Oeste.

24 de diciembre de 2018

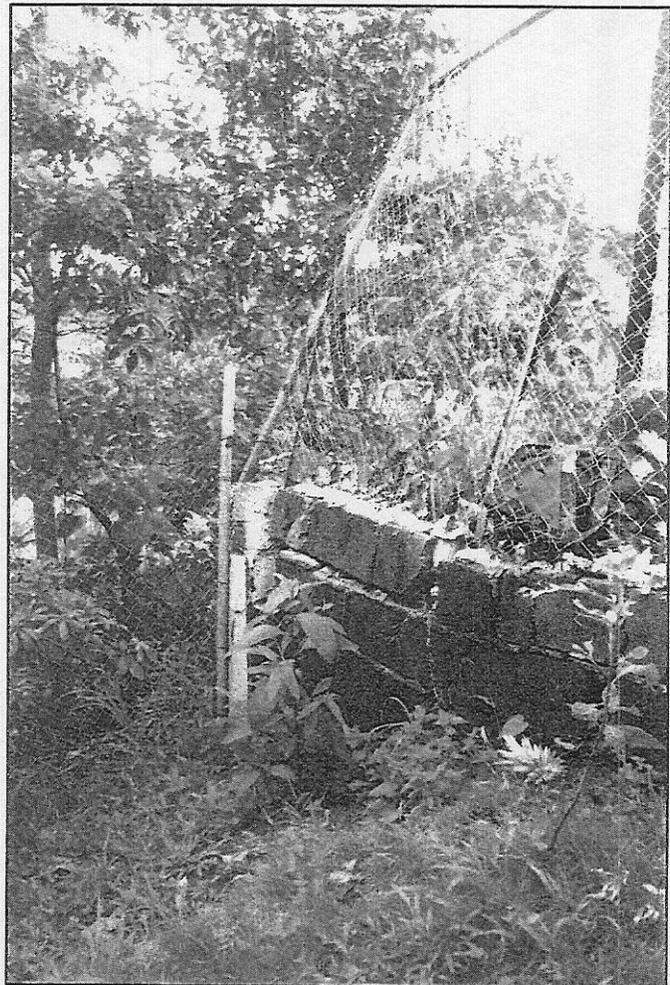
Sitio	Nombre	Cédula	Teléfono	Observación
Casa 5-03	Vielka Sánchez	4-88-173	6474-0479	Reside hace 5 años, habitan 4 adultos (68, 52, 24 y 22 años) y un menor de 2 años. Tiene un deslizamiento en la parte posterior del lote. El patio posterior está deformado, es irregular debido al deslizamiento.
Casa 5-14	Héctor López	8-809-5	6876-7094	Reside hace 6 años, habitan 2 adultos (29 y 27 años) y un menor de 4 años. En la parte posterior del lote ocurrió un deslizamiento y se realizaba la construcción de un muro que inició el 5 de junio de 2017.
Macro 4	Calle C Final			Hay un talud colindante con la urbanización La Alameda, que se encuentra erosionado.
Vía Principal, después de macro 5	Acera			La acera colapsó en el año 2015, la calle se hundió y hubo fractura del concreto y se reconstruyó la acera. En noviembre de 2016 volvió la acera a presentar hundimiento por el deslizamiento del terreno.
Calle F Final Casa 4-46	Agustín García			El talud en colindancia con la urbanización La Alameda, presenta erosión.

DESIZAMIENTO EN LA  
PARTE POSTERIOR DEL LOTE  
5-03, SRA. VIELKA SÁNCHEZ.

3. Los cauces de los ríos Copé y Bernardino requieren en un corto plazo una limpieza para liberarlos de sedimentos y de obstrucciones.
4. Si la promotora no mitiga el deslizamiento en la parte posterior de la vivienda 5-03 y éste se agrava, puede comprometerse la estructura de la vivienda y por ende la integridad física de la familia que allí habita. Por lo tanto, si esto ocurre se recomienda no habitar esta vivienda.

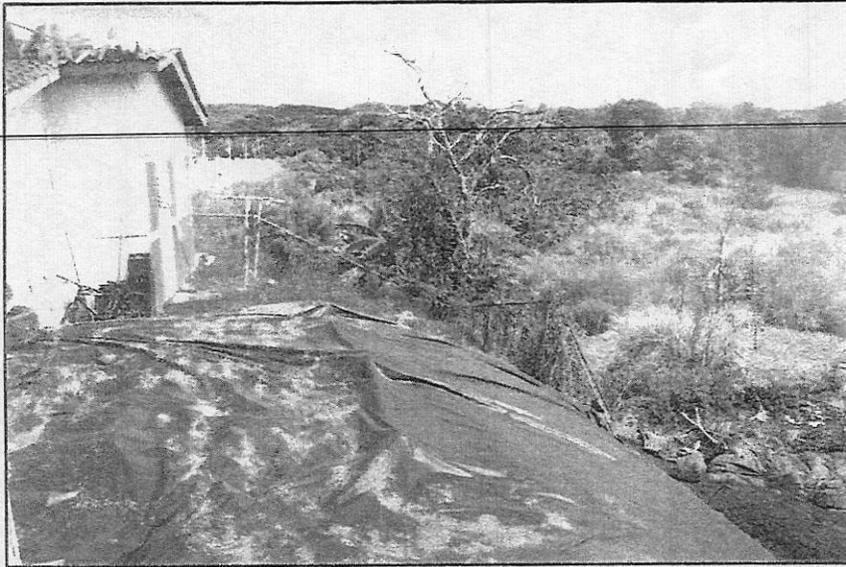
EN EL LOTE DANTE CON EL 5-14 SE CONSTRUIA UN MURO EN LA PARTE POSTERIOR PARA MITIGAR EL RIESGO DE DESLIZAMIENTO.

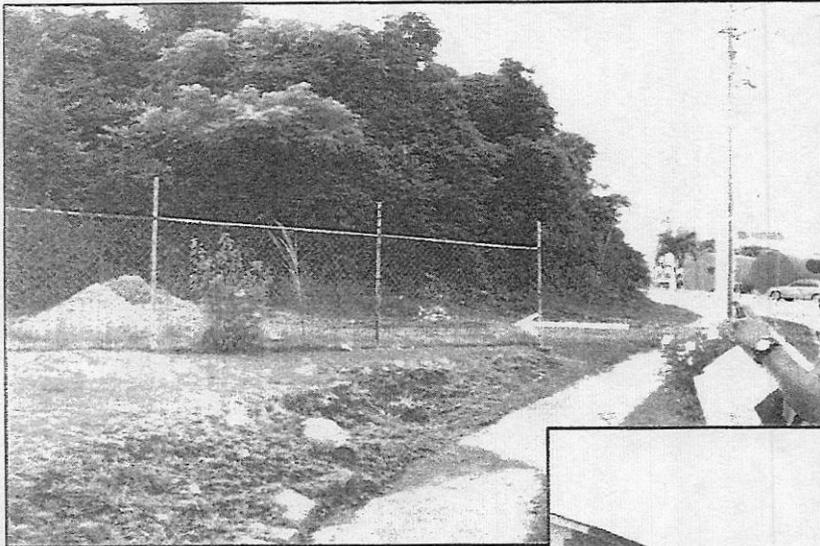
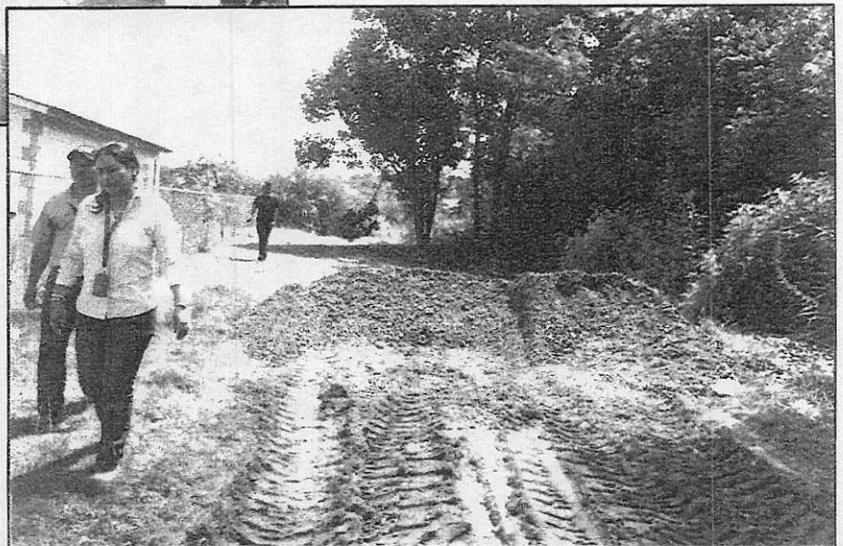
Sitio	Nombre	Cédula	Teléfono	Observación
Macro 5	Servidumbre			Se accesa por la vía principal, Hay que investigar si en el plano catastral de la Finca, aparece como servidumbre. Hasta la fecha de la inspección, la urbanización El Edén es abierta (personas no residentes ni visitantes entran por la urbanización para usar la servidumbre).

SERVIDUMBRE QUE SE  
ENCUENTRA DETRÁS DE  
ALGUNOS LOTES EN MACRO 5.

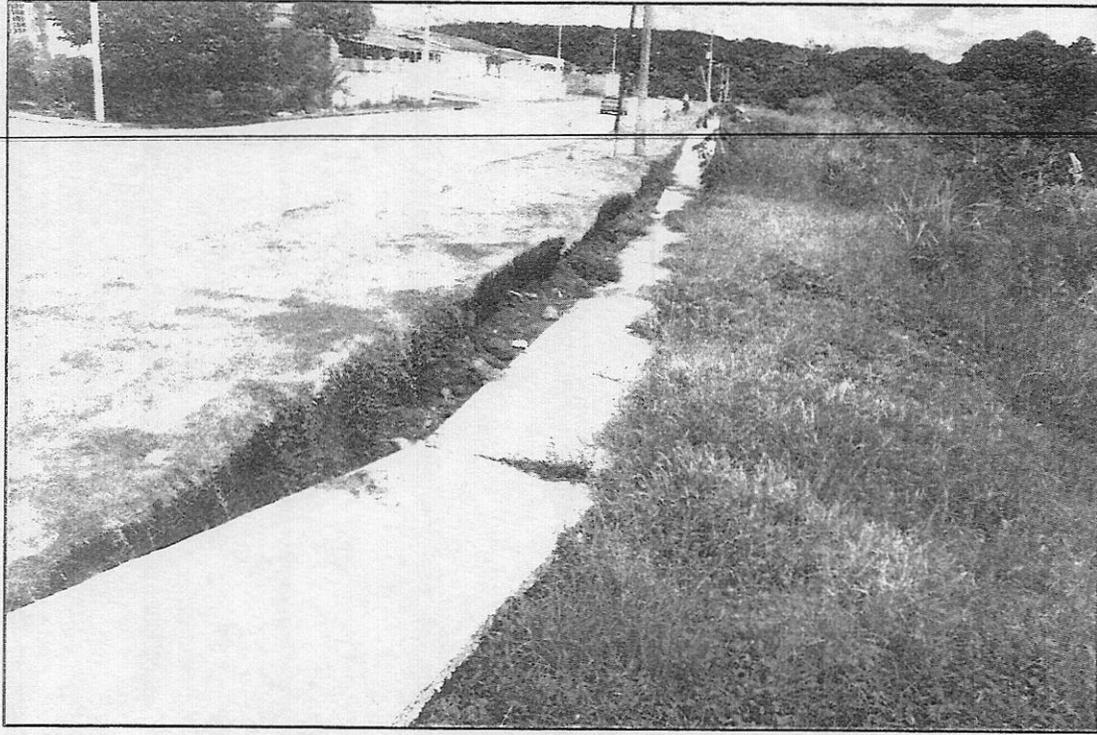
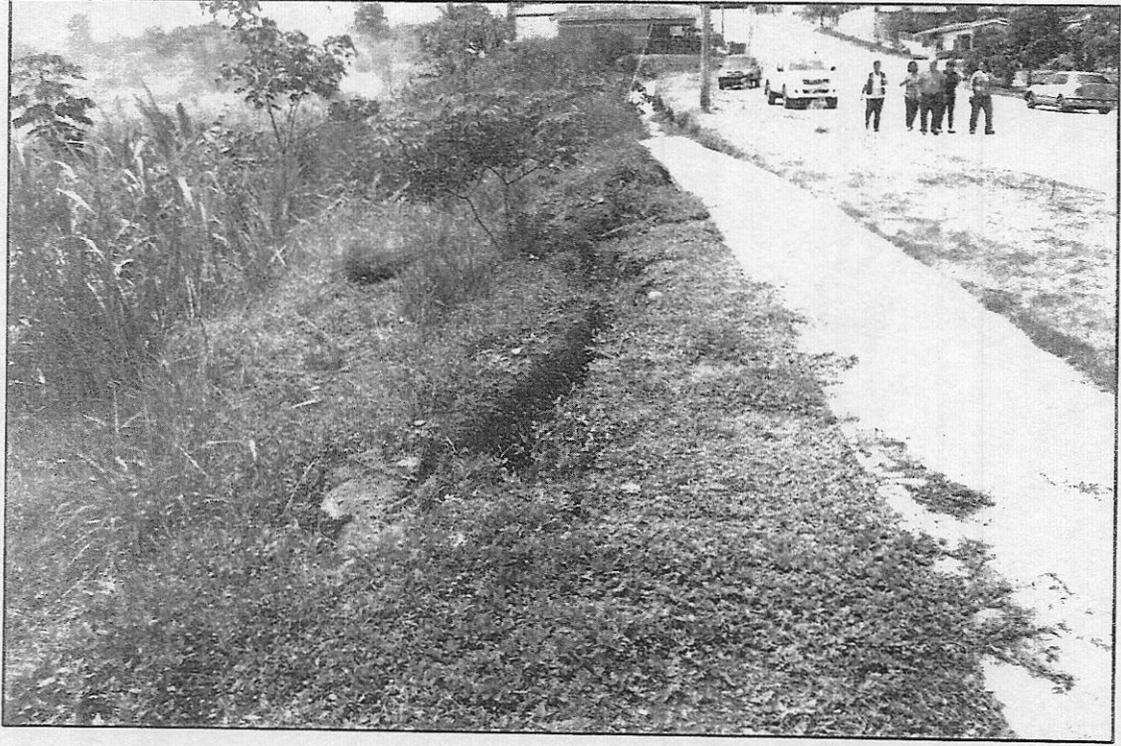
DESLIZAMIENTO EN ÁREA COLINDANTE A LA VÍA PRINCIPAL DE LA URBANIZACIÓN EL EDÉN, CAUSAN COLAPSO DE LA ACERA.

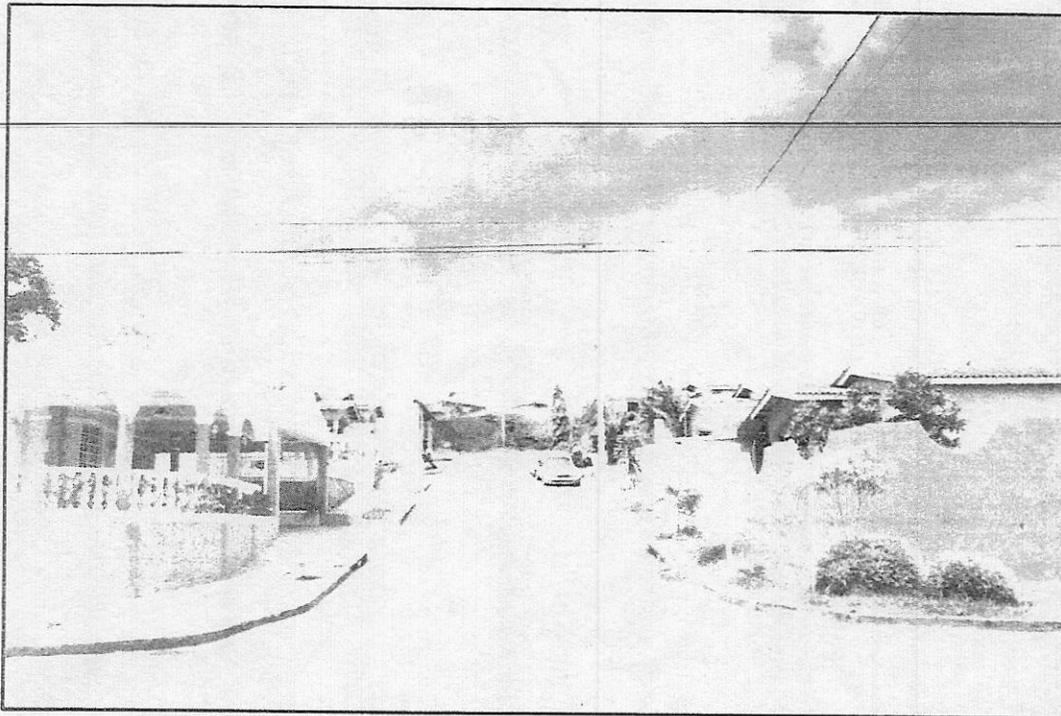
AL FINAL DE LA CALLE F, EL TALUD SE ENCUENTRA EROSIONADO.

1. Solucionar con prontitud por parte de la promotora los problemas de deslizamientos con obras civiles, diseñadas y ejecutadas por personal idóneo.
2. Solucionar los problemas de erosión de taludes con métodos efectivos para esto.

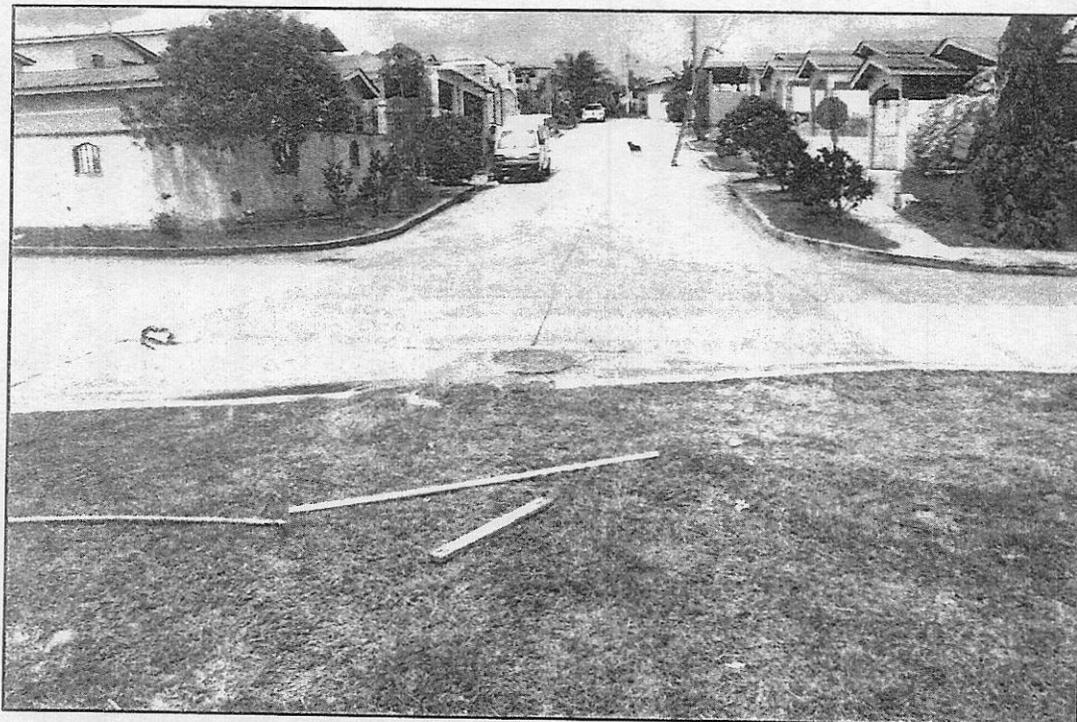
Sitio	Nombre	Cédula	Teléfono	Observación
Calle Principal, frente a intersección con calle H				Hay desbordamiento de aguas residuales. Informaron los residentes que hubo un acuerdo entre el Municipio y la Promotora, se les dio plazo de cumplimiento hasta el primero de junio de 2017.
Puente	Río Copé			Erosión y deslizamiento por la crecida del río. Se observa un cauce con mucho sedimento y masa vegetal. El cauce necesita limpieza.
Puente	Río Copé			Tiene una leve deflexión. Hay que investigar en la Dirección de Estudio y Diseños del MOP sobre el diseño del puente y solicitar una revisión de la estructura del mismo.
Calle H Casa 4-79 Casa 4-78 Casa 4-77 Casa 4-76 Casa 4-75 Casa 4-74	- Fco. Dorcy M. Sra. Elena	8-247-639	6400-8933	Habitan 2 adultos  6 viviendas colindan con un talud hacia la margen izquierda del río Copé. Existe un deslizamiento progresivo en el talud, que el Sr. Francisco Dorcy, comunicó mediante nota de solicitud a SINAPROC; y que éste ocurrió el 30 de julio de 2017. Tres casas son hasta ahora las más afectadas por el deslizamiento.

DESBORDAMIENTO DE AGUAS RESIDUALES EN LA VÍA PRINCIPAL, FRENTE A LA INTERSECCIÓN CON CALLE H.

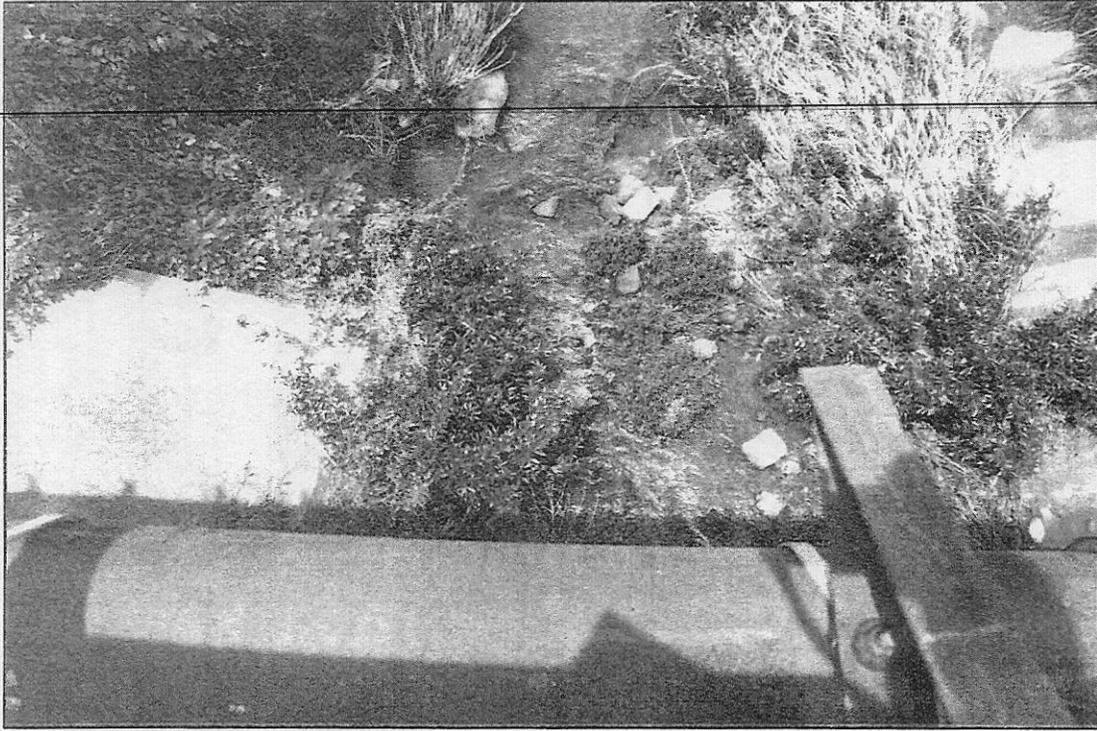
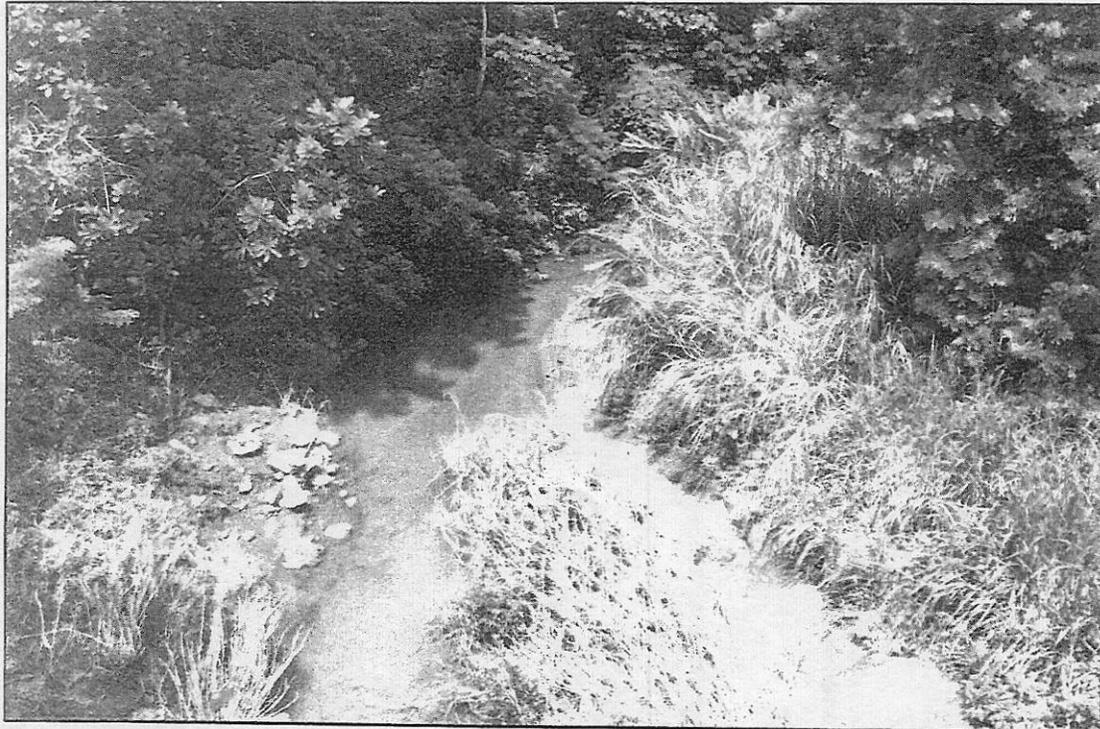
SE OBSERVA EROSIÓN DE LAS MÁRGENES Y MUCHOS SEDIMENTOS  
EN EL CAUCE DEL RÍO COPÉ.

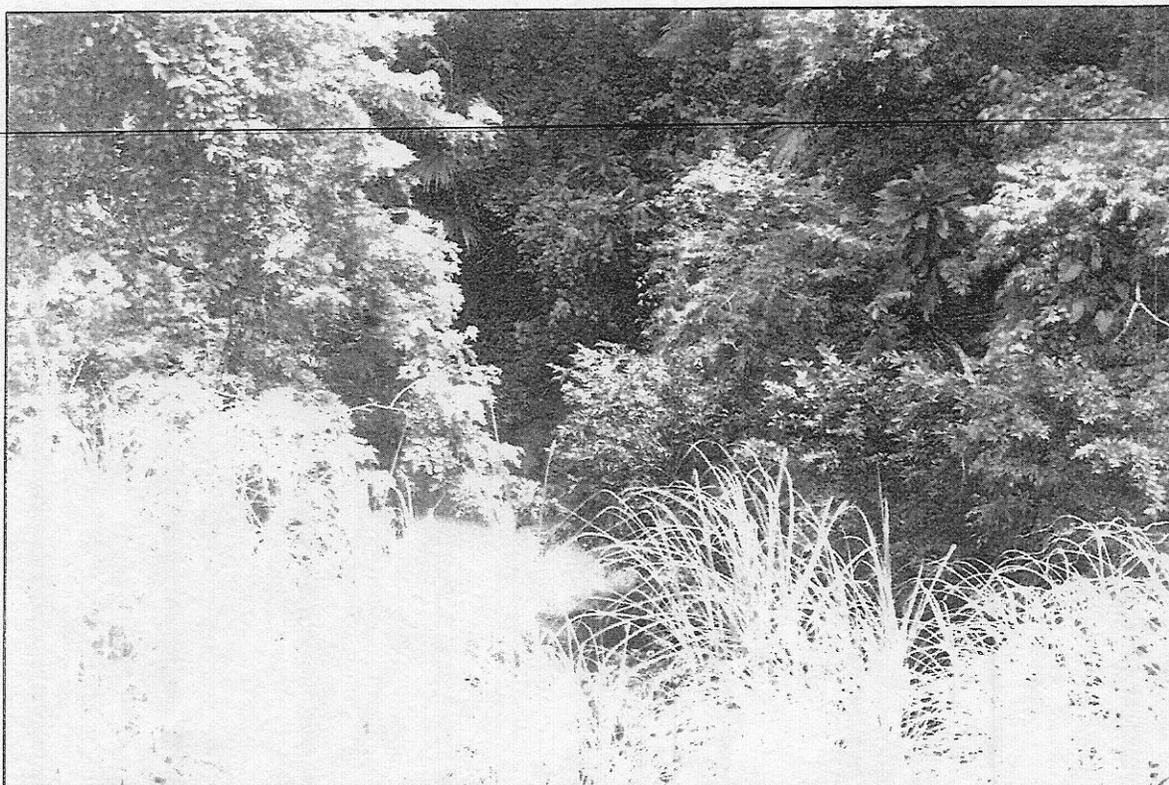
EROSIÓN DE MARGEN DEL RÍO COPÉ.

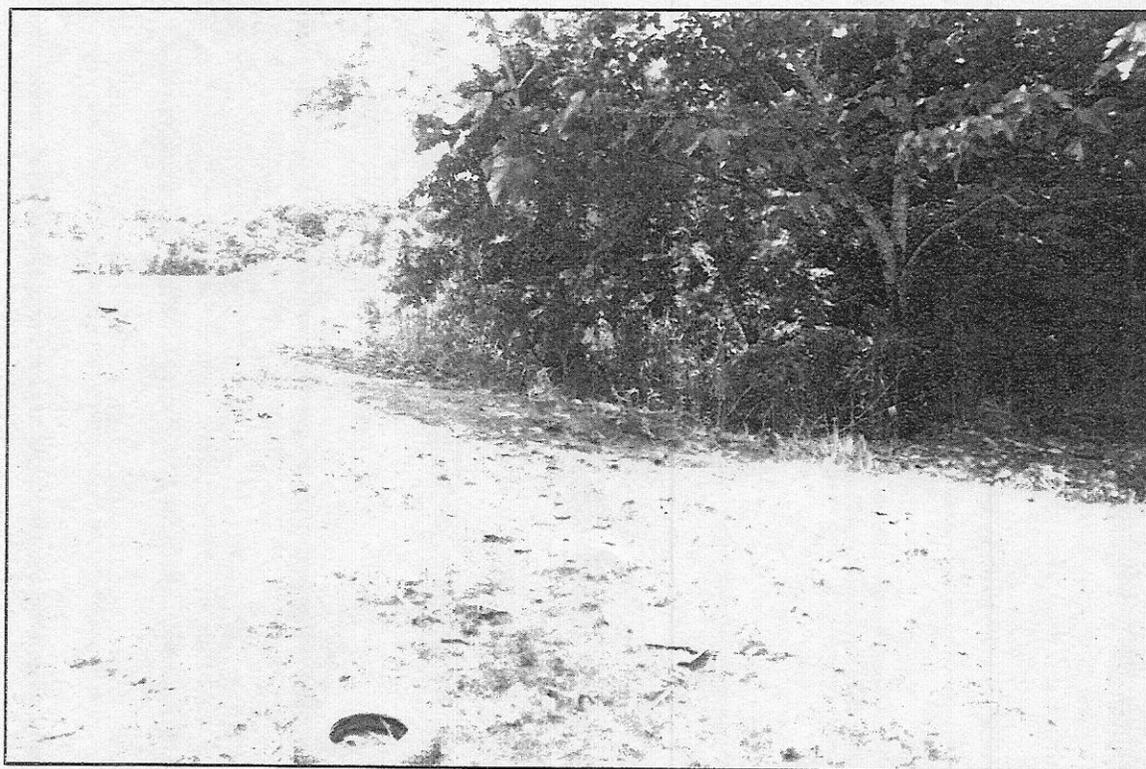
Sitio	Nombre	Cédula	Teléfono	Observación
Macro 13				<p>Colinda con el río Copé. Revisar el cumplimiento de la servidumbre fluvial y si los niveles de terracería segura son los construidos.</p> <p>Se observó que se ha ampliado la separación entre la acera y el cordón cuneta, debido a asentamiento del terreno. No es daño severo. Se halló relleno desnudo sin vegetación a orillas del río.</p>
Macro 14				<p>Se observó que el talud con la finca colindante fue revestido con una pantalla de concreto con malla metálica. Se observaron múltiples rajaduras y continuas, desprendimiento de concreto y en algunas partes poco revestimiento de la malla de metal. Los llorones para el drenaje se consideran insuficientes.</p>
Talud a final de calles				<p>El talud ubicado entre la urb. El Edén y la urb. La Alameda presenta en general erosión. Algunos puntos están más erosionados que otros.</p>
Ave. Principal	Parque			<p>Presenta erosión de talud.</p>

COLINDANCIA DEL MACRO 13 CON EL RÍO COPÉ.

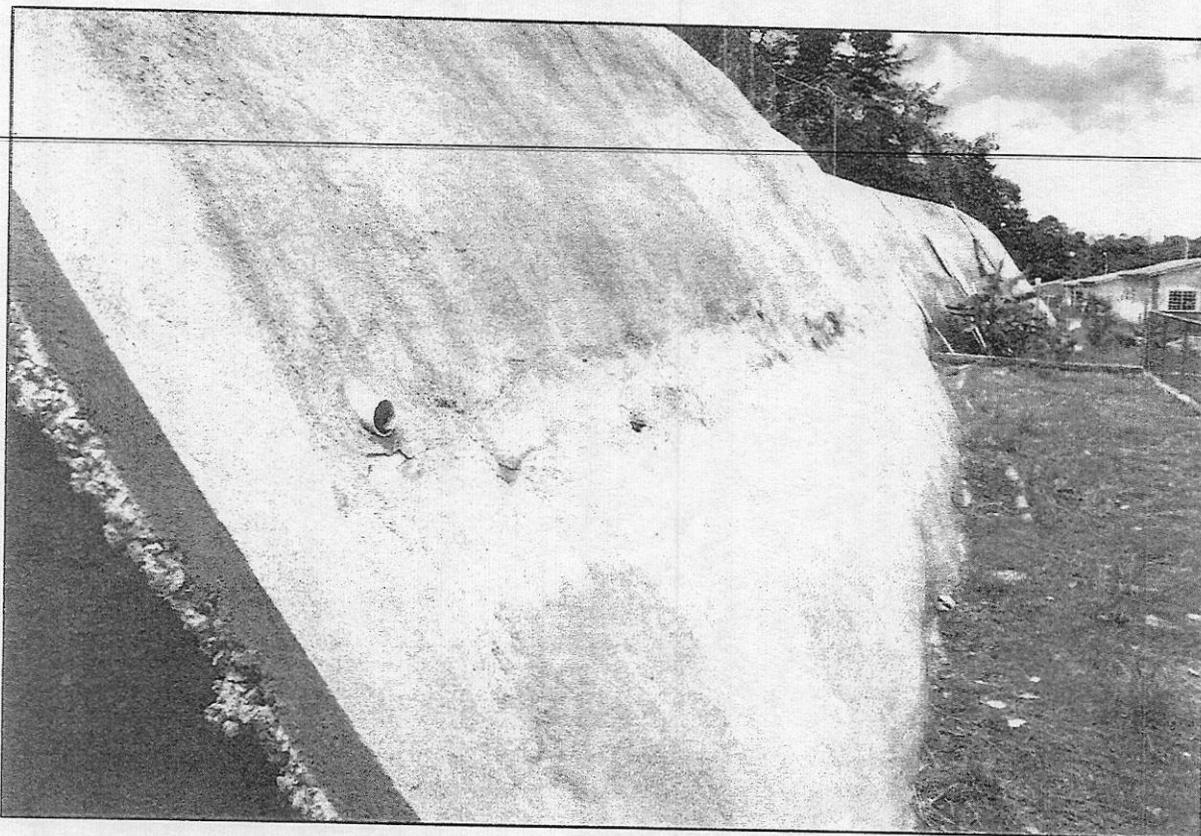
DESLIZAMIENTO EN LA PARTE POSTERIOR DEL LOTE 4-76 DEL SR. FRANCISCO DORCY, LOS LOTES COLINDANTES CON ÉSTE TAMBIÉN SON AFECTADOS.

5. De igual forma si el deslizamiento detrás de la vivienda 4-76 progresa, la vivienda no debe seguir habitándose.
6. Definir un plan de acción estableciendo prioridades, para ello tomar en cuenta las vidas humanas que están en riesgo.

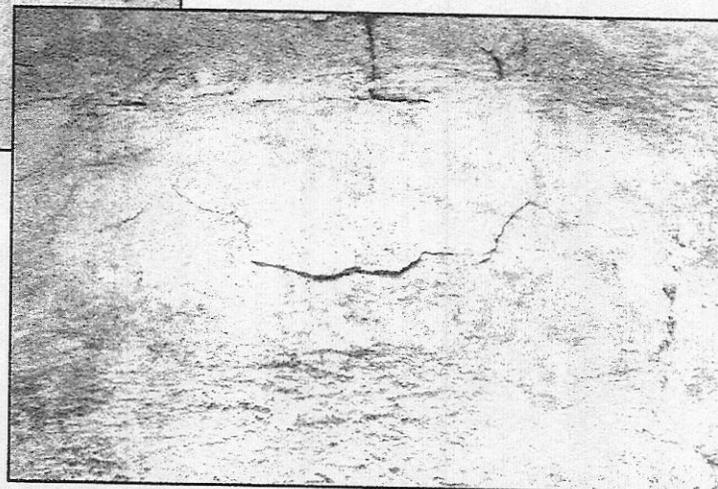
MURO DE CONTENCIÓN EN EL MACRO 14 CON MÚLTIPLES RAJADURAS Y FALTA DE REVESTIMIENTO DE MALLA METÁLICA.

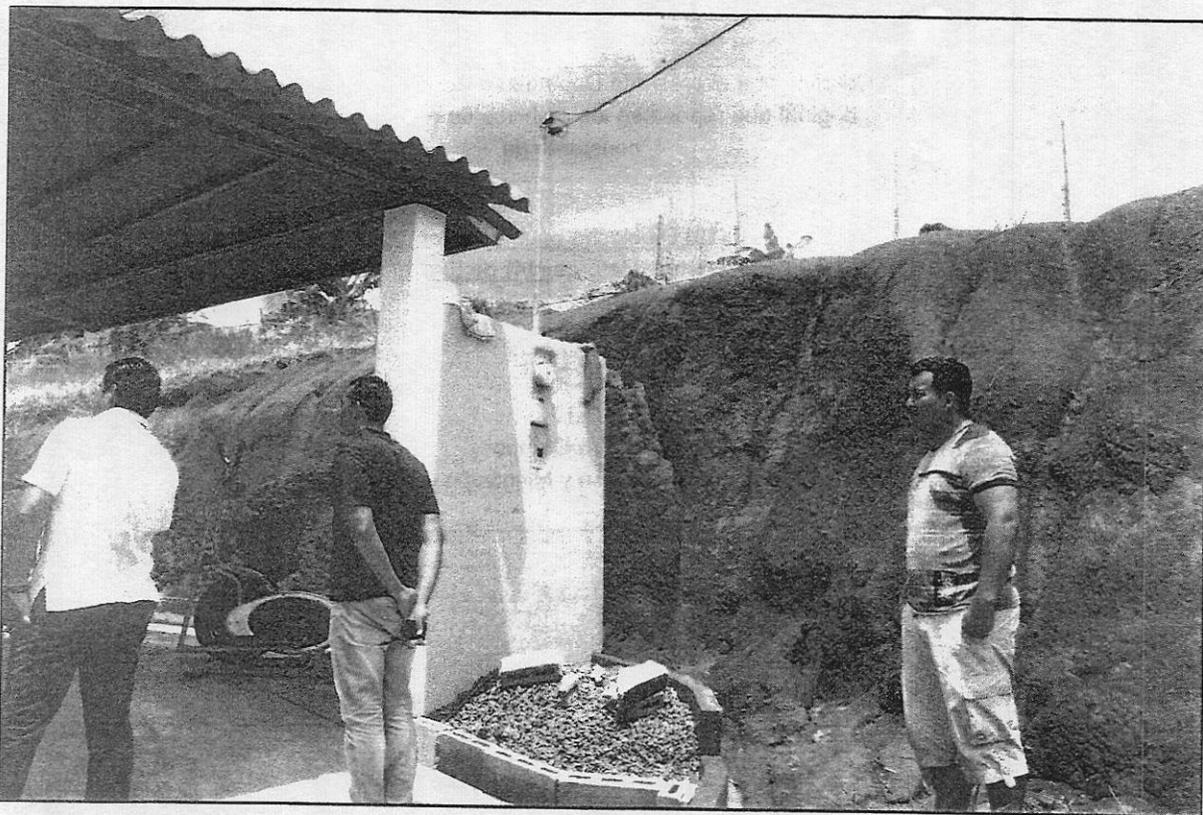
- 4- Al suscitarse lluvias intensas la erosión en los taludes en colindancia con urbanización La Alameda se agrava. Igualmente los deslizamientos se empeoran y aceleran, ya que es la lluvia un factor detonante para los deslizamientos.

VARIOS DE LOS TALUDES A FINAL DE CALLES EN URBANIZACIÓN EL EDÉN, EN EL ÁREA COLINADANTE CON LA URBANIZACIÓN LA ALAMEDA, SE OBSERVAN EROSIONADOS, DESNUDOS SIN VEGETACIÓN.

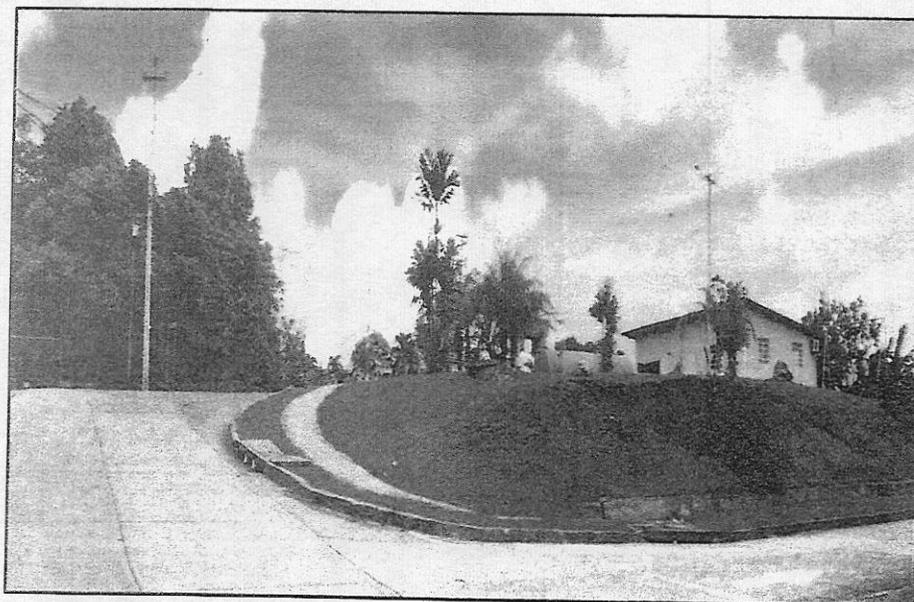
TALUD EN ÁREA PARA PARQUE PRESENTA TAMBIÉN EROSIÓN.
