**Asunto: Aguas Servidas de la Urbanización El Edén.**

# INFORME DE LA SITUACIÓN DE 4 PLANTAS DE TRATAMIENTO DE AGUAS RESIDUALES TIPO LODOS ACTIVADOS EN LA COMUNIDAD DEL EDÉN DE ARRAIJÁN

**FECHA:**        29 de Junio 2018

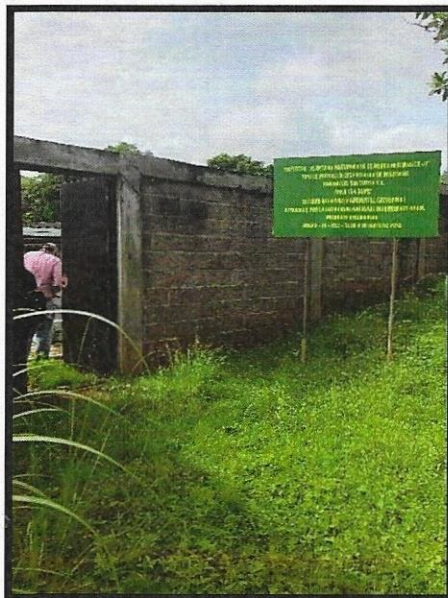
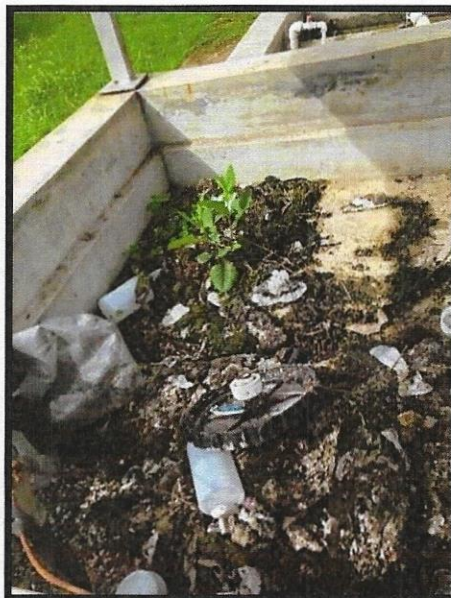
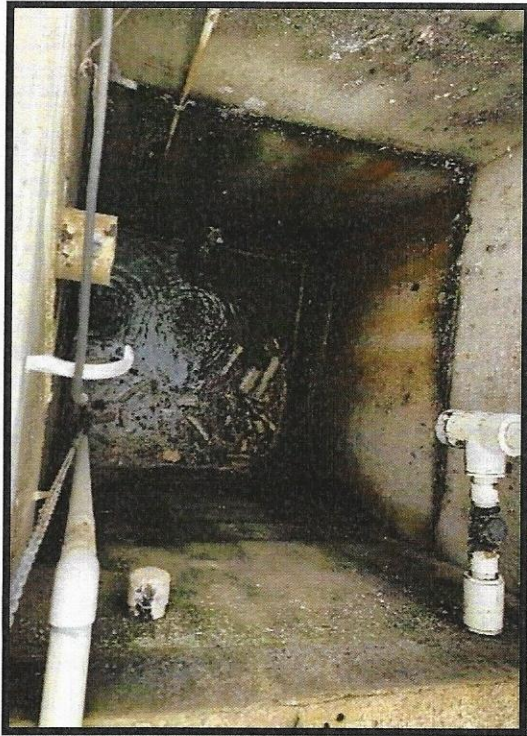
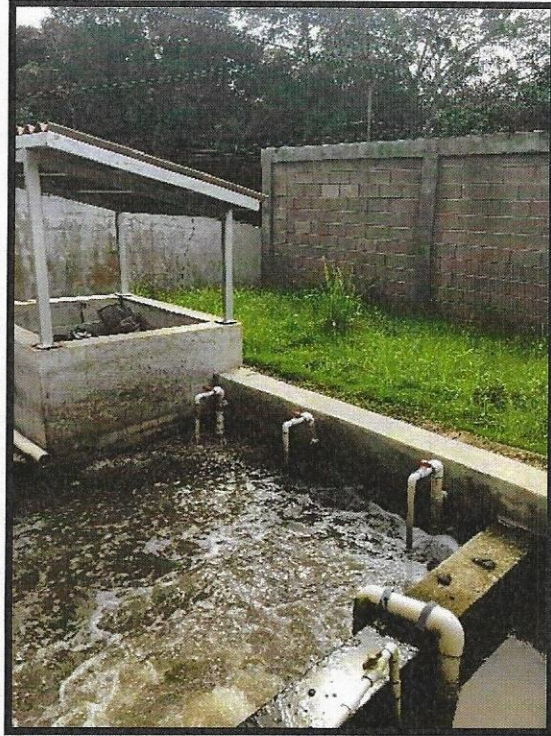
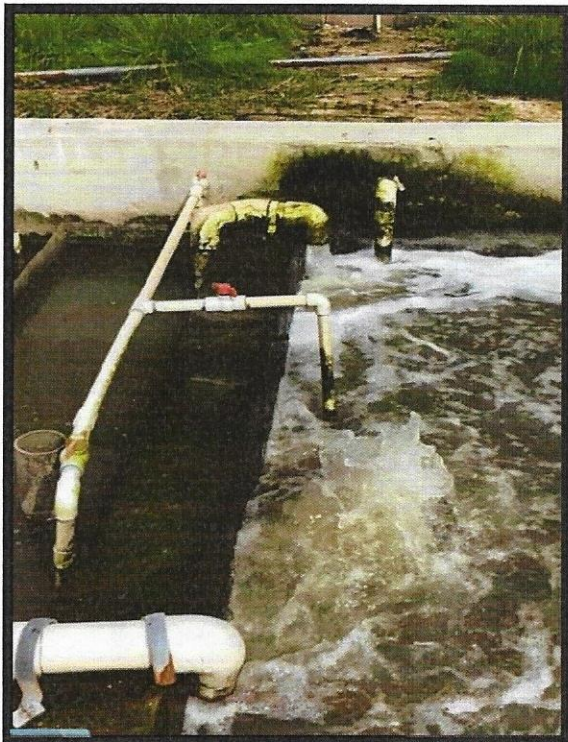
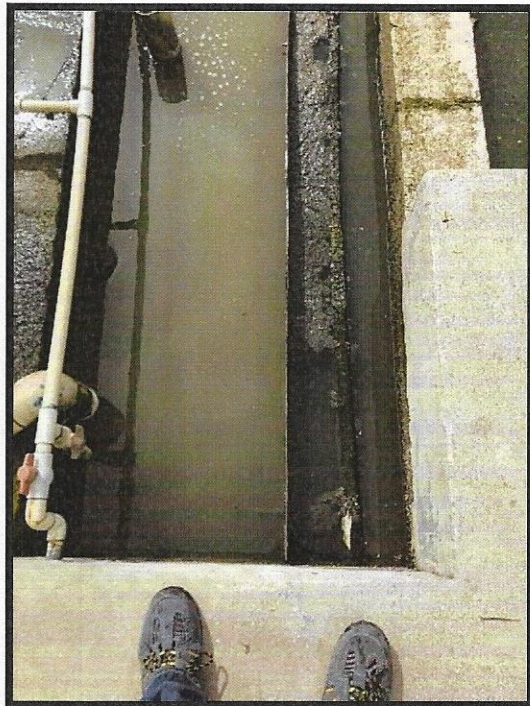
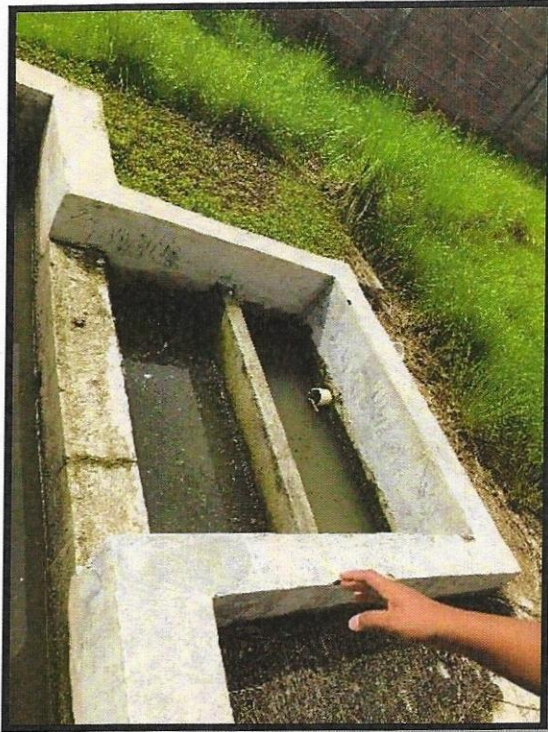
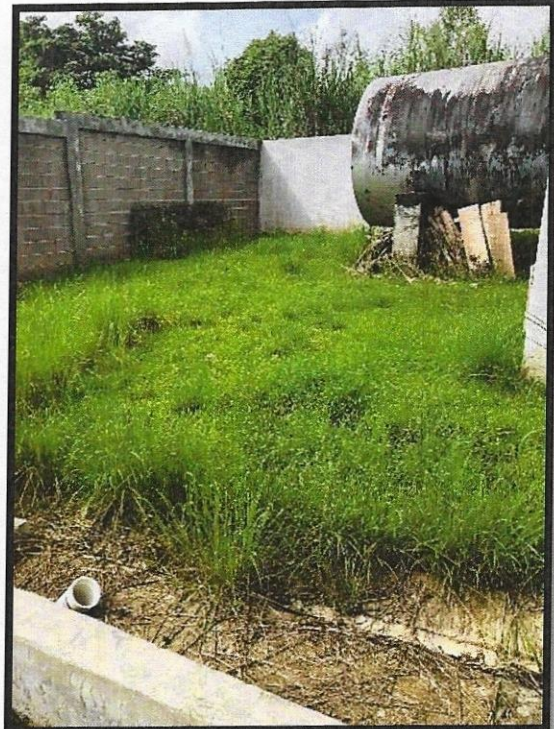
Ubicada en la entrada de la urbanización, pudimos observar que la planta carece de lo siguiente:

1. No hay sistema de rejas para remoción de sólidos grandes ni medianos.
2. No existe desarenador para retener partículas discretas;
3. El sistema de recolección de lodos es manual, si bien es techado, tiene un área de 1.2 m x 1.20 m y se ubica de tal manera que dificulta la tarea de recolección de los mismos.

4. El mismo sistema de lodos no está construido de manera completa, ya que le falta el material filtrante y sobre este el piso que permite su recolección para su disposición final.

5. Los lodos y las espumas pasan al reactor biológico, lo que arruina el proceso de tratamiento biológico ya que las espumas del jabón, adormecen a las bacterias, las que a su vez no comen la carga, y esto se traduce en tratamiento igual a cero.

6. El sistema de aireación original se dañó en algún momento y esto se corrigió colocando un soplador en una de las paredes del reactor biológico. Este soplador, estando en esta posición, produce que la mezcla del licor no sea homogénea y con esto, las bacterias nitrificantes (*Nitrobacter*) no realicen el trabajo de manera correcta.

7. No se sabe quién da mantenimiento, ni se cuenta con manual de operación.
8. El tanque de agua potable se encuentra en el predio de la planta a escasos 4 metros de distancia sin ningún tipo de separación mínima.

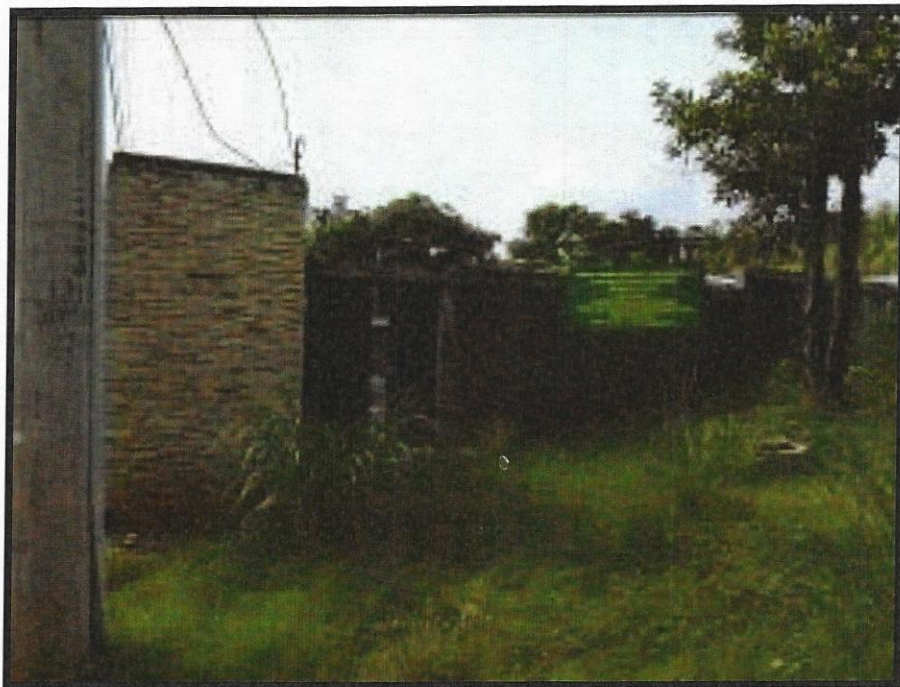
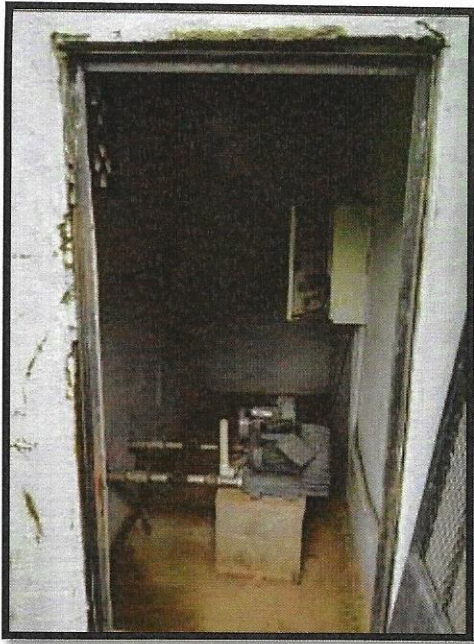
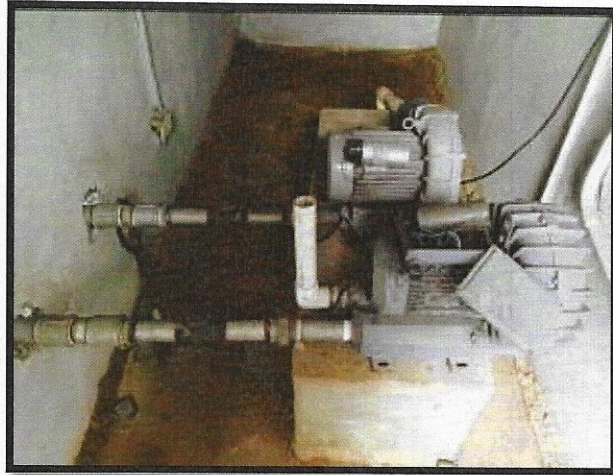
Se realizó inspección de la estación de tratamientos de aguas residuales #1

- Se tienen instalados dos motores y sopladores de los cuales solo uno se encontraba en funcionamiento y el otro motor no estaba alambrado.
- Los dos motores sopladores no tienen instalados los filtros de aire por lo que es presumible que los sopladores no se encuentre en las mejores condiciones mecánicas.
- El tablero de control deberá ser reubicado para poder realizar labores de mantenimiento de manera segura.

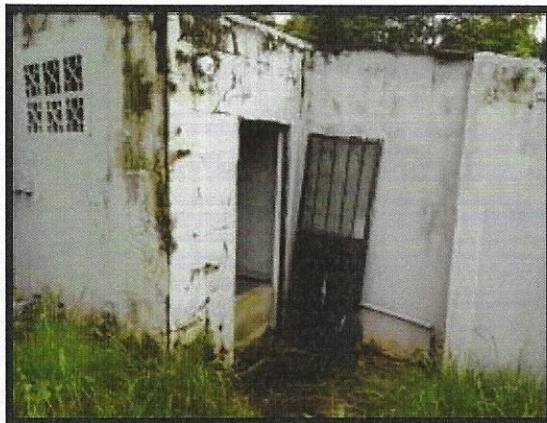
- El cuarto eléctrico no cuenta con ningún tipo de control de acceso por lo que los equipos no se encuentran protegidos del robo y vandalismo.

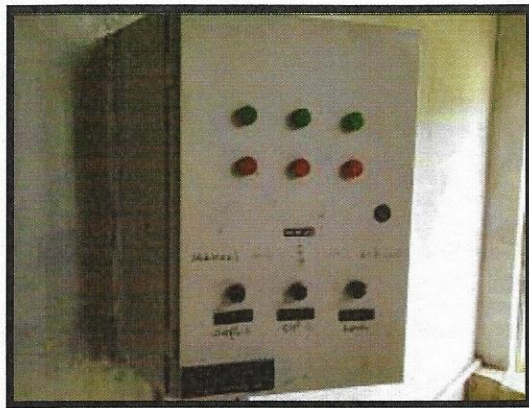
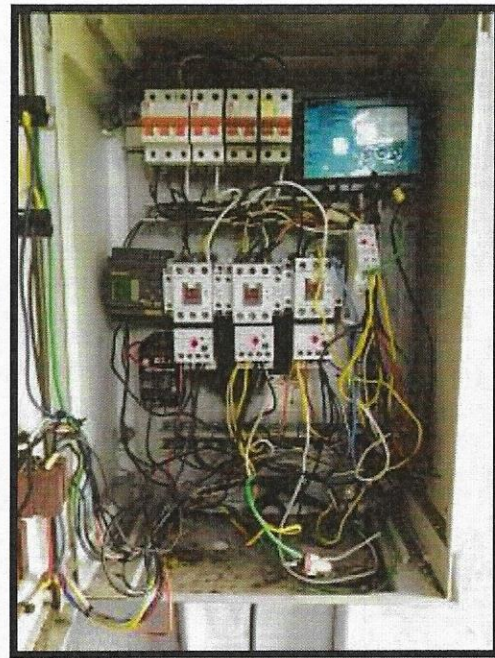
- Se debe corregir y ordenar el alambrado del cuarto de control.
- Se debe verificar que el aterrizaje presente y el nivel de resistencia a tierra sea el recomendado para evitar que los equipos y personal de mantenimiento sufran daños al momento de presentarse alguna descarga eléctrica.
- Se debe procurar que en el tablero no se puedan introducir roedores o reptiles que puedan afectar el funcionamiento produciendo daños en contactores y cableado que afecten la confiabilidad del sistema. Para esto se debe realizar el sellado del tablero de control.
- Se debe verificar y corregir que todos los indicadores de parada, puesta en marcha estén en funcionamiento al igual que las señales que controlan a los equipos.

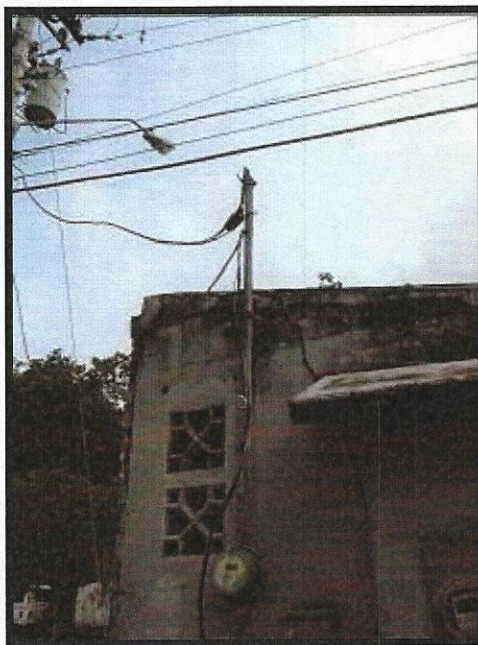
- Se debe corregir la distribución eléctrica interna debido a que la instalación de la planta presenta dos cables de servicio o dos medidores de la compañía distribuidora.

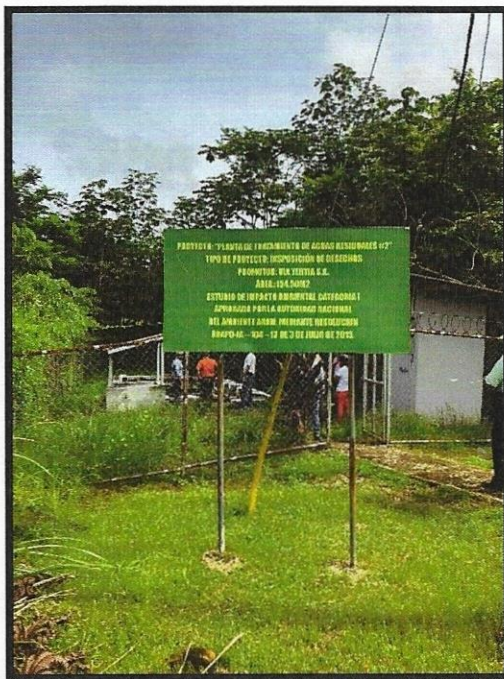
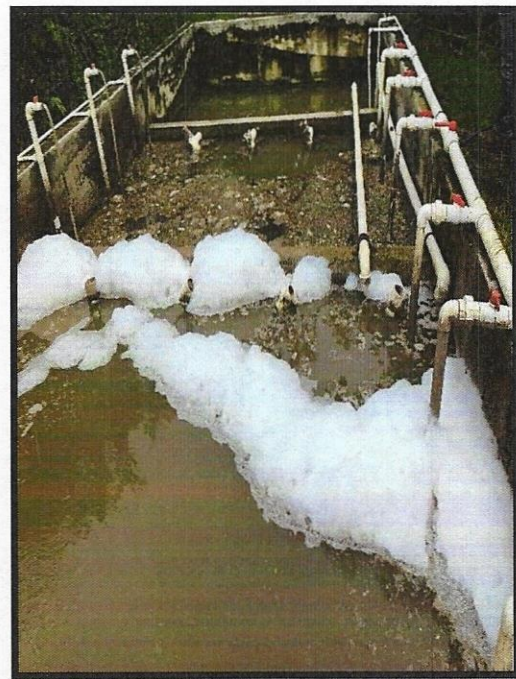
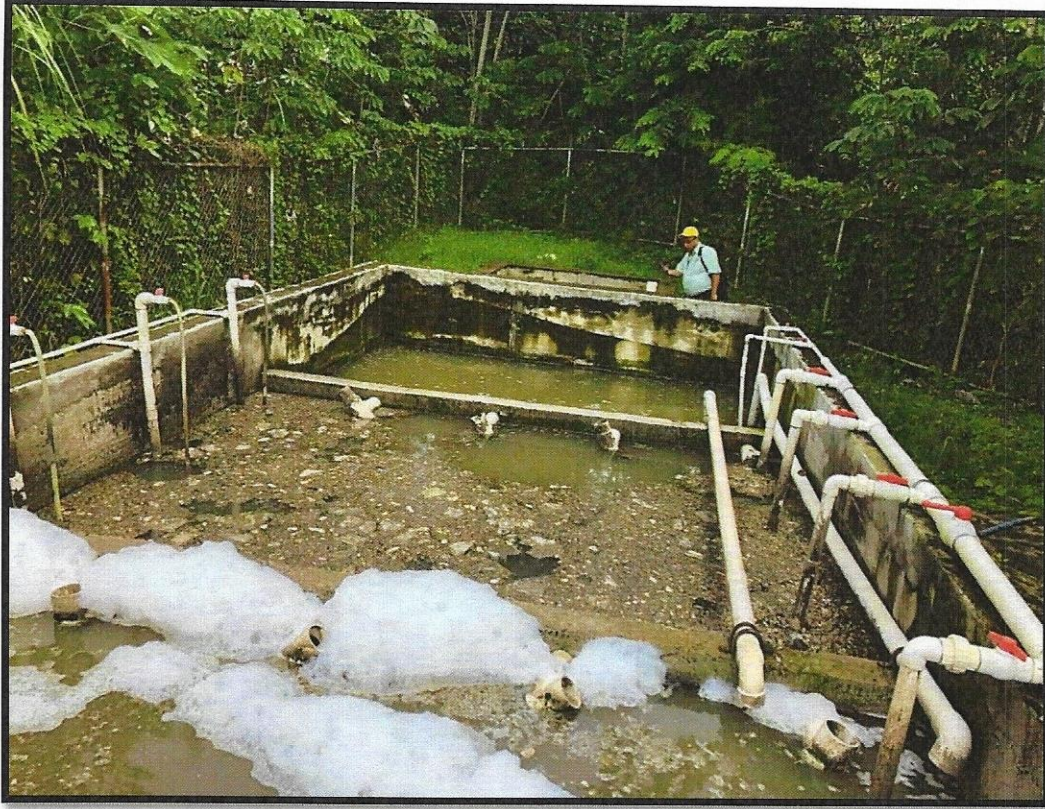
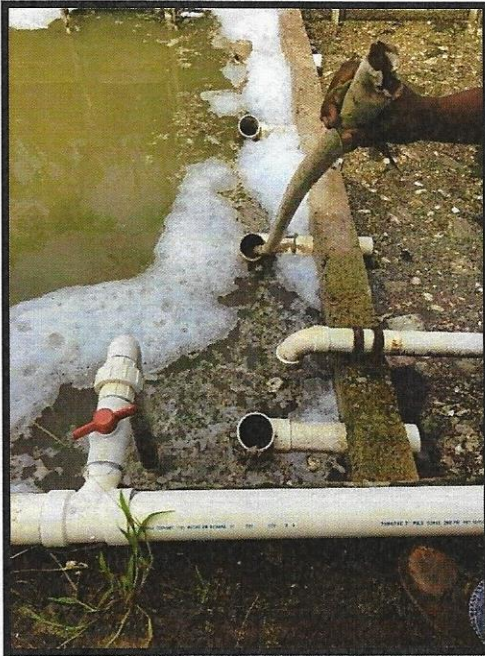
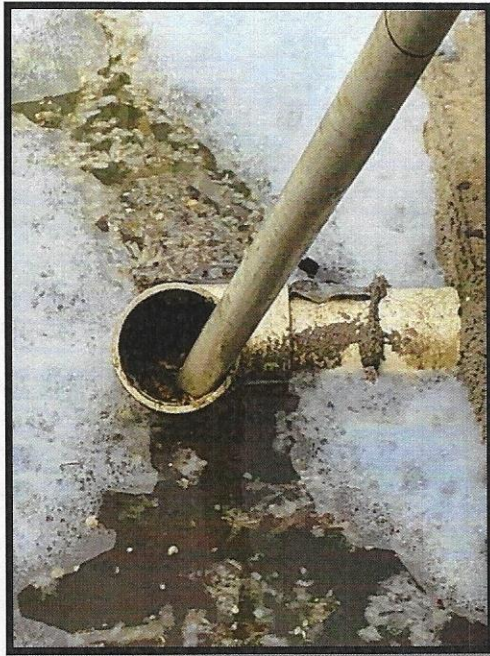
Ubicada más adentro de la urbanización, pudimos observar que la planta carece de lo siguiente:

1. No hay sistema de rejas para remoción de sólidos grandes ni medianos.
2. No existe desarenador para retener partículas discretas;
3. El sistema de recolección de lodos es manual, si bien es techado, tiene un área de 1.2 m x 1.20 m y se ubica de tal manera que dificulta la tarea de recolección de los mismos.

4. El mismo sistema de lodos no está construido de manera completa, ya que le falta el material filtrante y sobre este el piso que permite su recolección para su disposición final.

5. Los lodos y las espumas pasan al reactor biológico, lo que arruina el proceso de tratamiento biológico ya que las espumas del jabón, adormecen a las bacterias, las que a su vez no comen la carga, y esto se traduce en tratamiento igual a cero.

6. Los tubos que permiten el pase de agua de un reactor al otro (dentro del gran reactor con aireación, se encontraban obstruidos y llenos de grasa, y solo funcionaba uno, lo que permitía no se derramara el agua fuera de los tanques.

7. El sistema de aireación se encuentra funcionando de manera intermitente donde equivocadamente se entra en un proceso de anoxia provocando malos olores

8. No se sabe quién da mantenimiento, ni se cuenta con manual de operación.

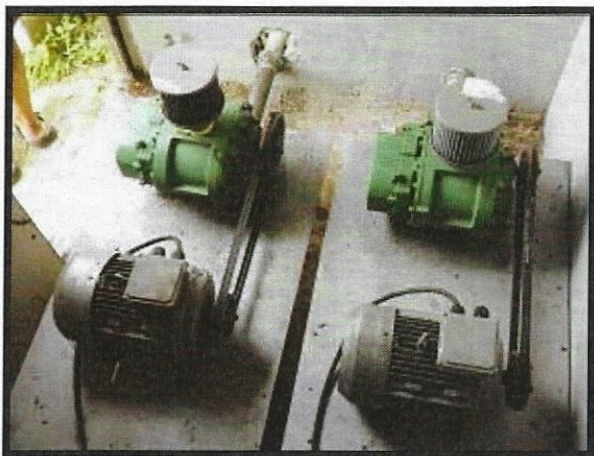
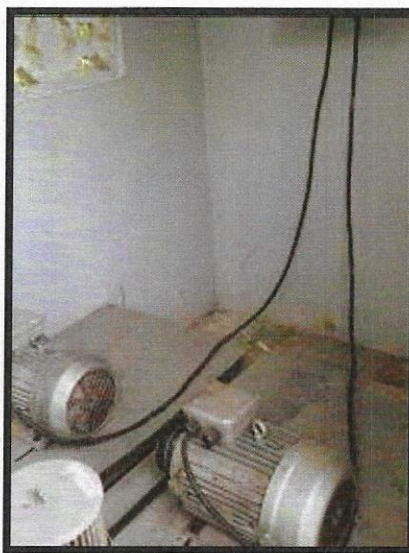
- La instalación #2 cuenta con dos motores instalados encontrándose uno de los dos motores en funcionamiento.
- Se encontró que los motores no cuenta con su guarda de protección necesaria por lo que se debe realizar su instalación debida.
- El espacio en la caseta de los motores no es lo suficientemente amplio necesario para efectuar labores de mantenimiento de manera segura.
- Se debe proteger los conductores de los motores entubando dicho conductores para evitar un daño en dicho alambrado y se vea interrumpido su funcionamiento.

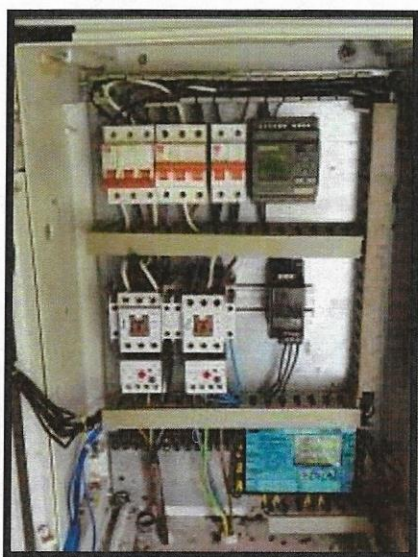
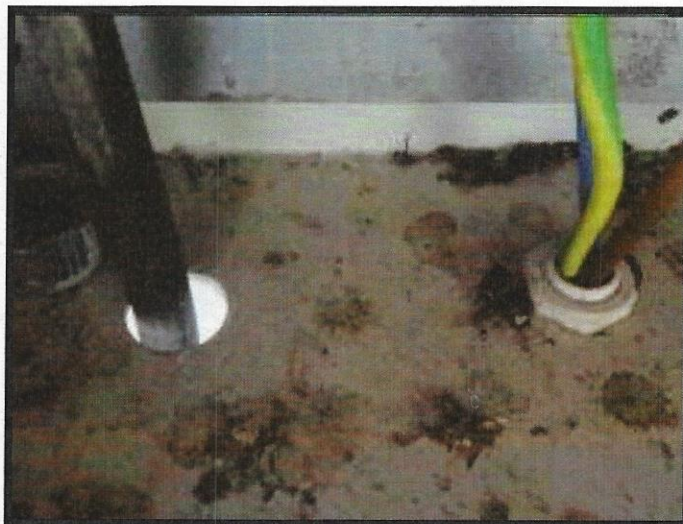
- Se debe verificar que el aterrizaje presente y el nivel de resistencia a tierra sea el recomendado para evitar que los equipos y personal de mantenimiento sufran daños al momento de presentarse alguna descarga eléctrica.

- Se debe procurar que en el tablero no se puedan introducir roedores o reptiles que puedan afectar el funcionamiento produciendo daños en contactores y cableado que afecten la confiabilidad del sistema. Para esto se debe realizar el sellado del tablero de control.
- Se debe verificar y corregir que todos los indicadores de parada, puesta en marcha estén en funcionamiento al igual que las señales que controlan a los equipos.

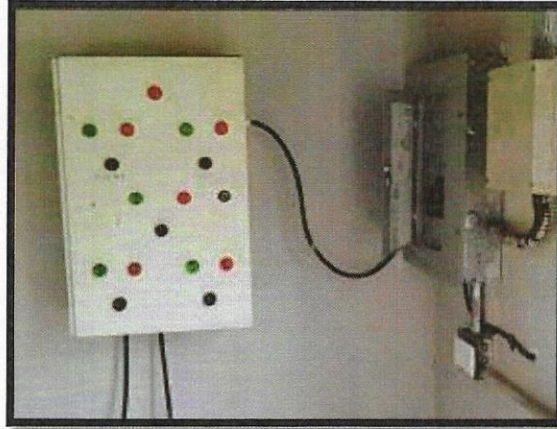
- Se debe proteger los conductores entubando dicho conductores para evitar un daño en dicho alambrado y se vea interrumpido su funcionamiento.

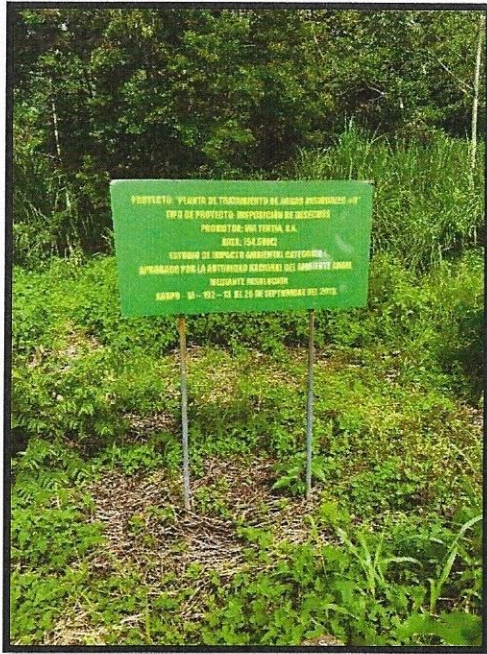
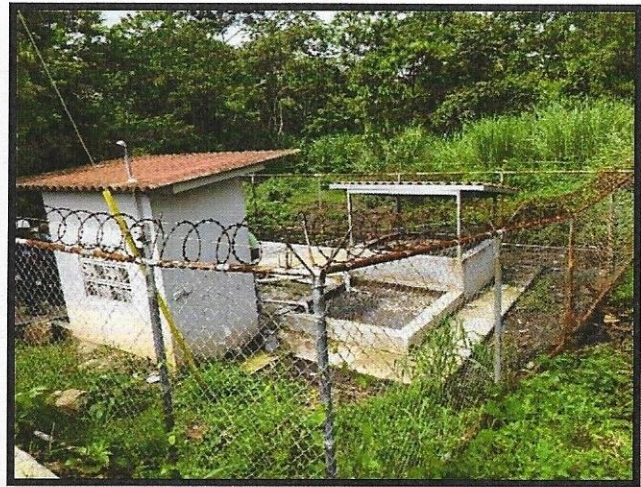
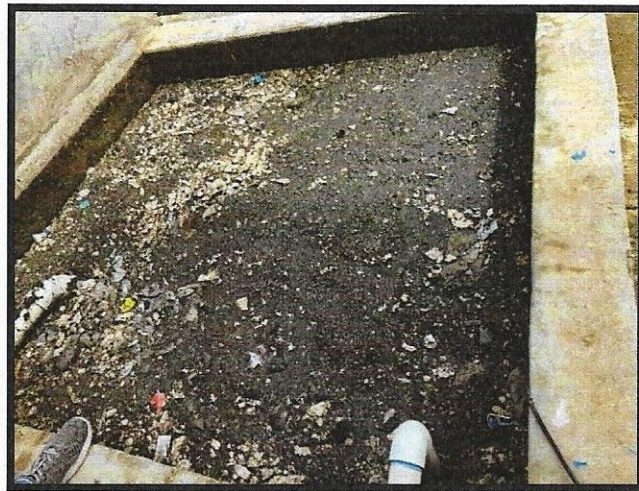
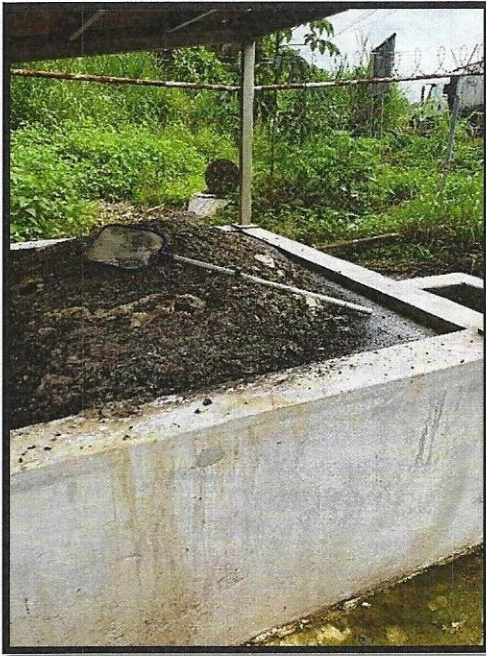
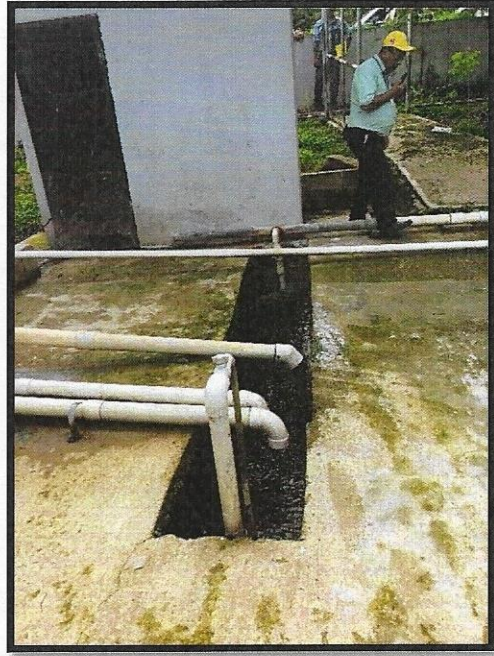
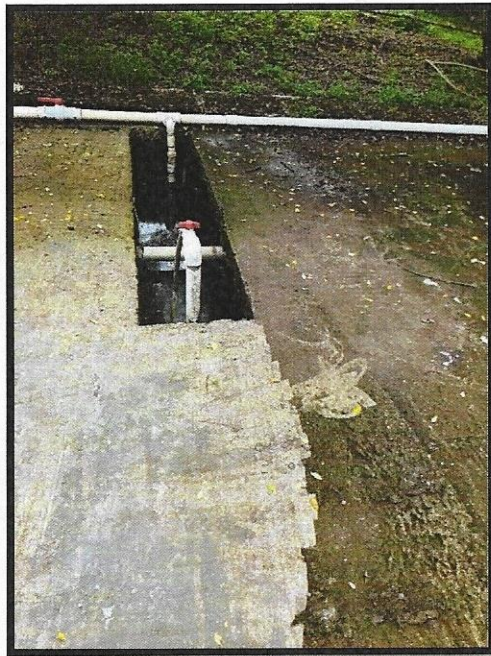
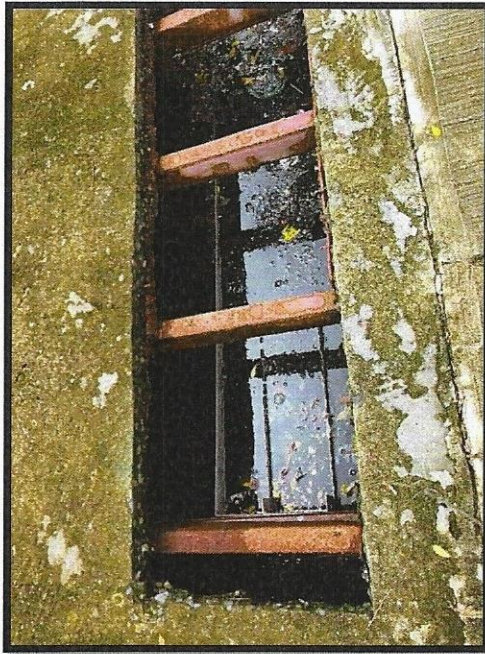
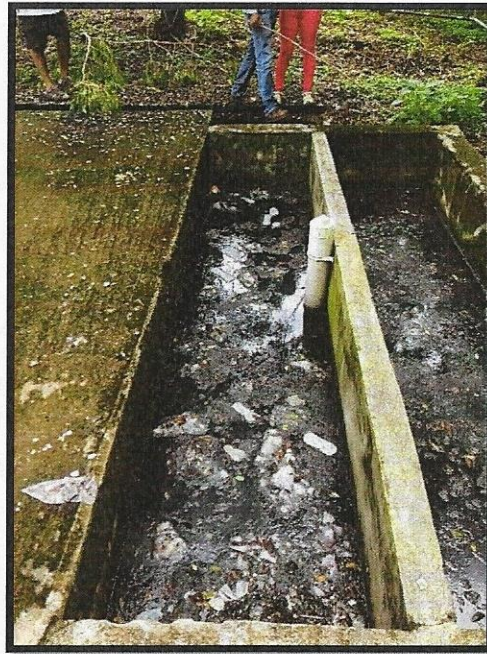
A continuación la tercera planta, ubicada más adelante y en la cual pudimos observar que la planta presenta iguales problemas que la anterior y otros más como indicamos abajo:

1. No hay sistema de rejillas para remoción de sólidos grandes ni medianos.
2. No existe desarenador para retener partículas discretas;
3. El sistema de recolección de lodos es manual, si bien es techado, tiene un área de 1.2 m x 1.20 m y se ubica de tal manera que dificulta la tarea de recolección de los mismos.
4. El sistema de aireación no funciona y se ha creado un sistema anaerobio-anóxico, altamente contaminante.
5. No se sabe quién da mantenimiento, ni se cuenta con manual de operación.
6. El sistema tiene una losa de concreto que imposibilita cualquier limpieza o reparación puntual, y la misma se encuentra en un estado de deterioro avanzado. Es peligroso pisar esa losa y sus aceros están expuestos y en franco deterioro.
7. Esta planta está contaminando más ella sola, que las dos anteriores juntas, vista la calidad de agua del afluente.

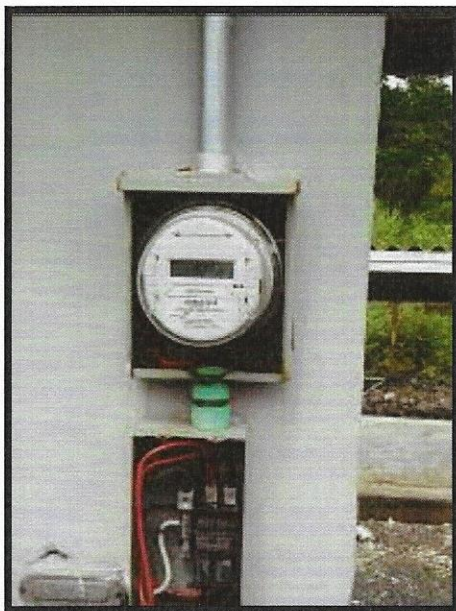
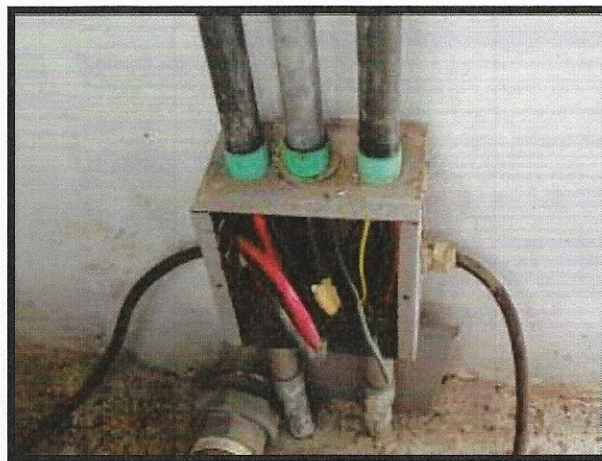
- Se debe reponer las tapas del tablero de medición, caja de paso y del interruptor principal para evitar un posible contacto con los terminales eléctricos.

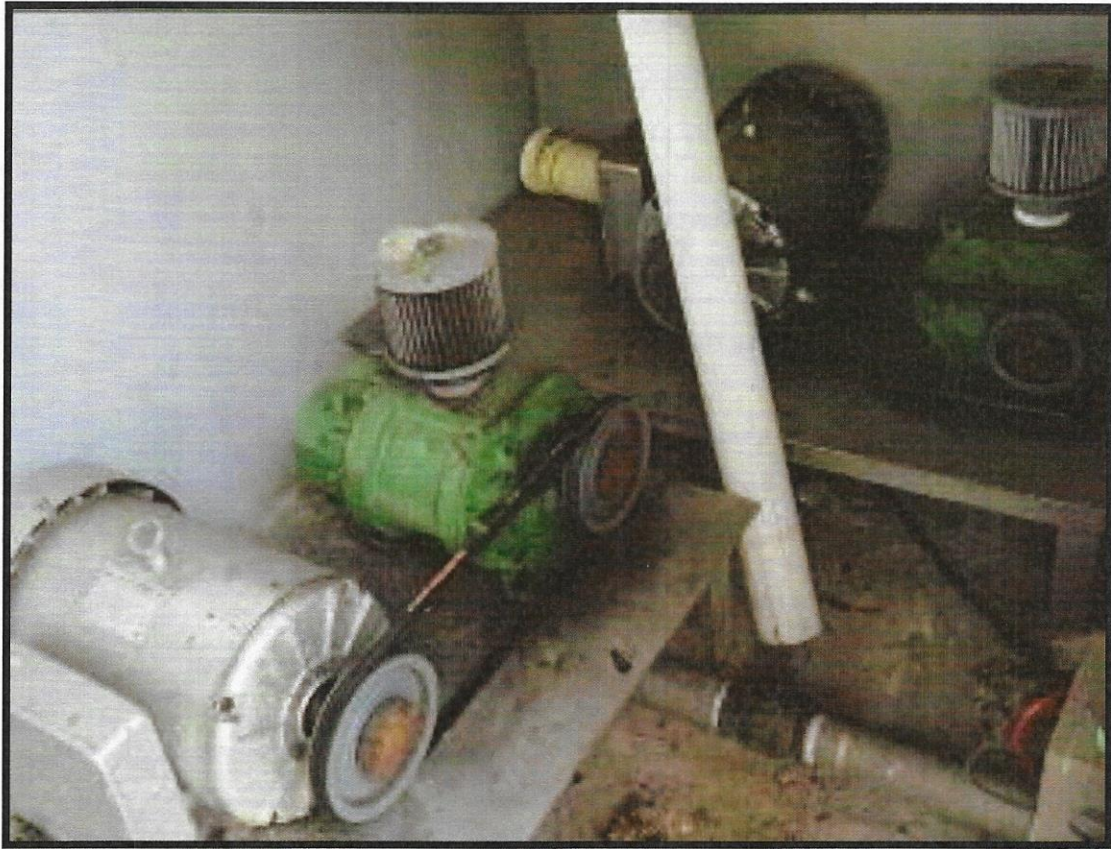
- Se tienen instalados dos motores y sopladores de los cuales al momento de la inspección ninguno se encontraba en funcionamiento.
- Se encontró que los motores no cuenta con su guarda de protección necesaria por lo que se debe realizar su instalación debida.
- El espacio en la caseta de los motores no es lo suficientemente amplio necesario para efectuar labores de mantenimiento de manera segura.
- Se debe proteger los conductores de los motores entubando dicho conductores para evitar un daño en dicho alambrado y se vea interrumpido su funcionamiento.
- Se puede apreciar áreas manchadas de aceite que puede ser indicativo de mala condición mecánica de los equipos.
- Los filtros de aire de los sopladores se encuentran en condiciones no óptimas por lo que se hace necesario su reemplazo.

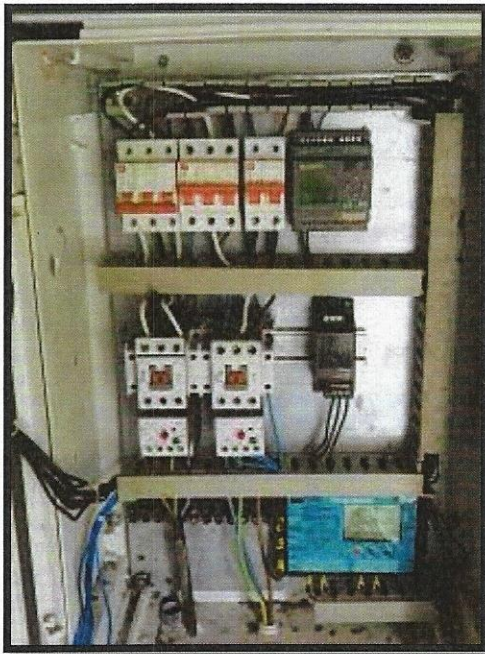
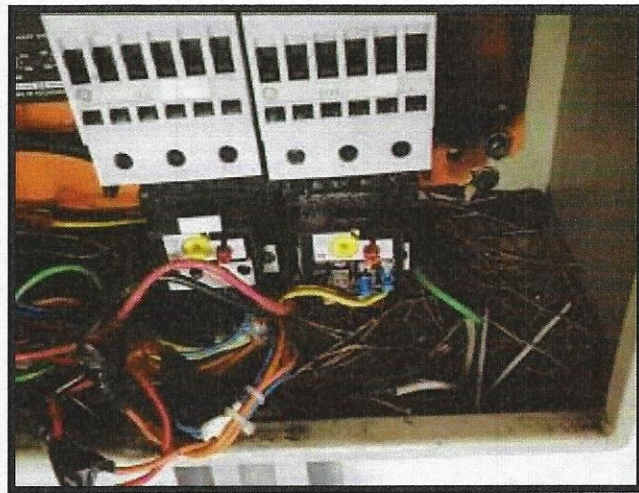
- Se debe verificar que el aterrizaje presente y el nivel de resistencia a tierra sea el recomendado para evitar que los equipos y personal de mantenimiento sufran daños al momento de presentarse alguna descarga eléctrica.
- Se debe procurar que en el tablero no se puedan introducir roedores o reptiles que puedan afectar el funcionamiento produciendo daños en contactores y cableado que afecten la confiabilidad del sistema. Para esto se debe realizar el sellado del tablero de control.
- Se debe verificar y corregir que todos los indicadores de parada, puesta en marcha estén en funcionamiento al igual que las señales que controlan a los equipos.

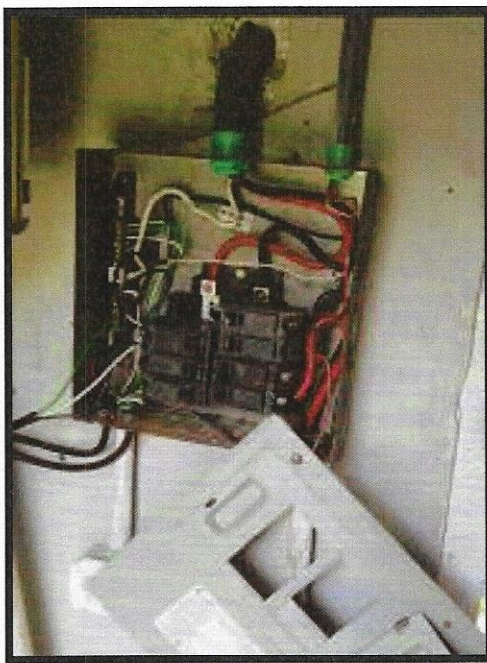
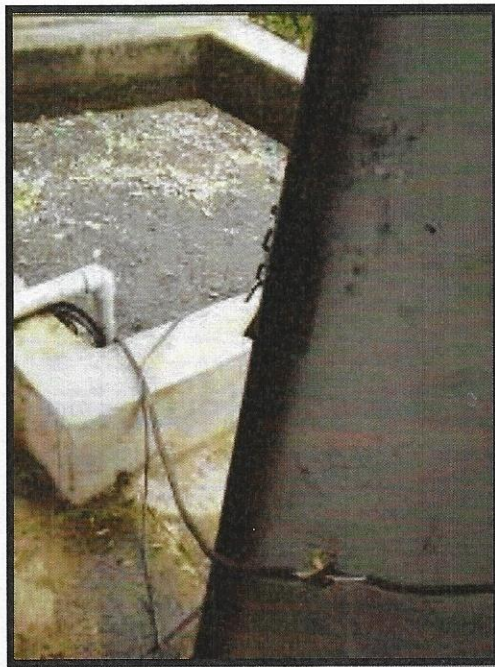
- Se encontró instalado un equipo de manera temporal.
- Los conductores del equipo instalado de manera temporal deben ser instalados en tuberías que protejan al conductor de daños mecánicos y sin empalmes dentro de la tubería.
- Se debe cerrar el tablero de distribución para que no se puedan introducir roedores o reptiles que puedan afectar el funcionamiento produciendo daños en contactores y cableado que afecten la confiabilidad del sistema. Para esto se debe realizar el sellado del tablero de distribución.

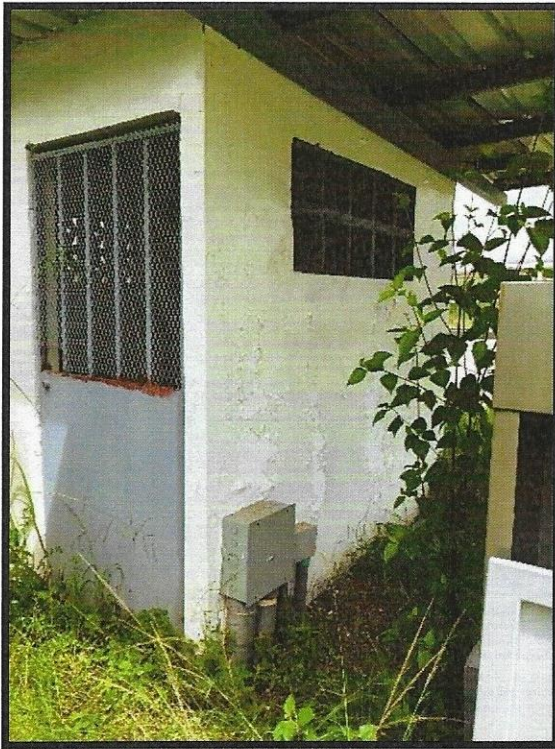
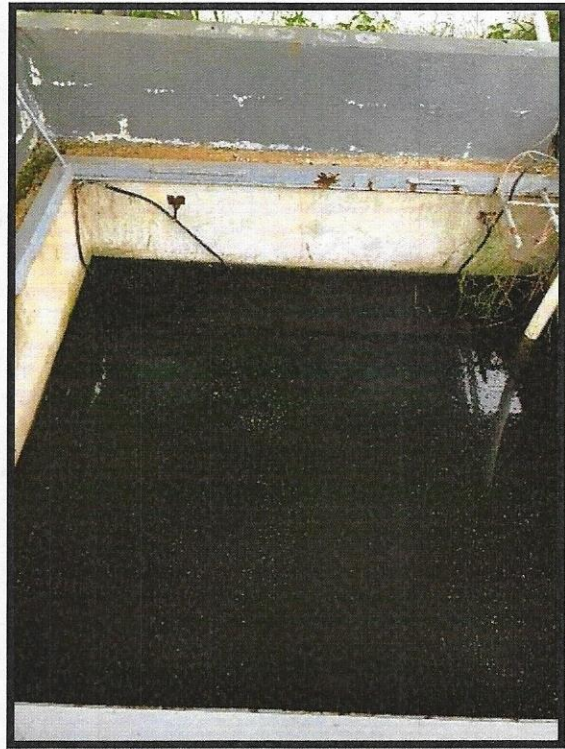
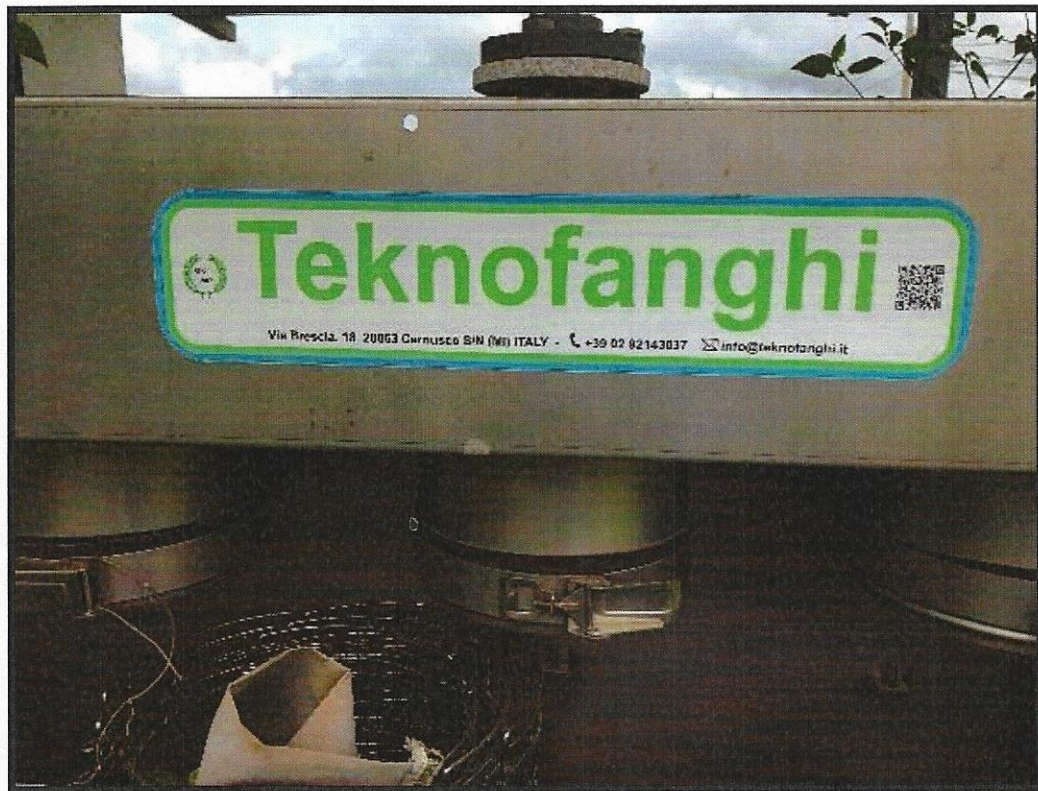
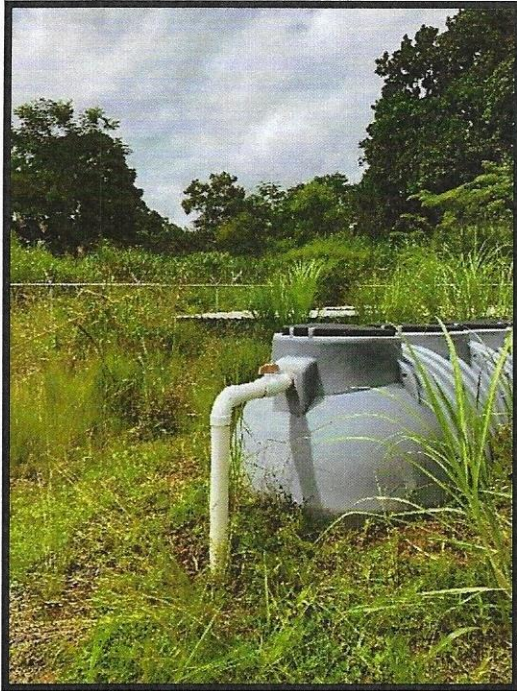
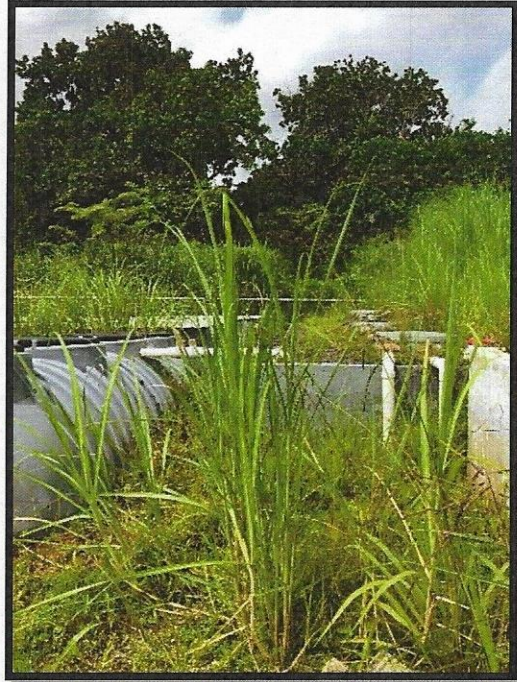
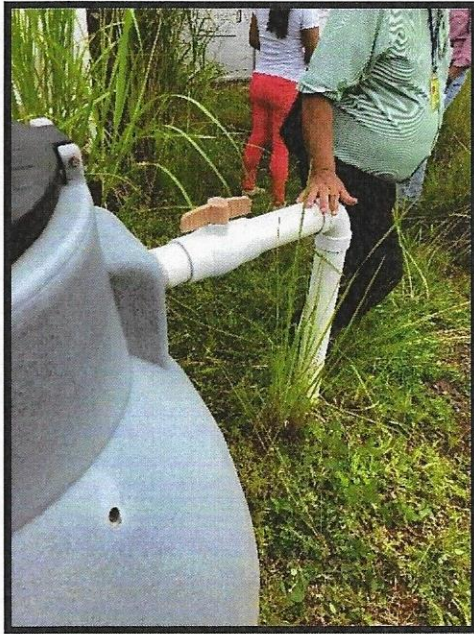
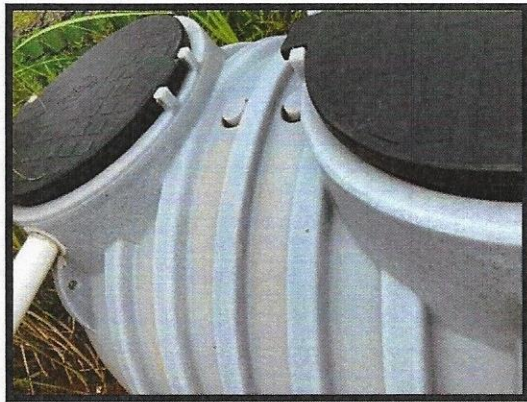
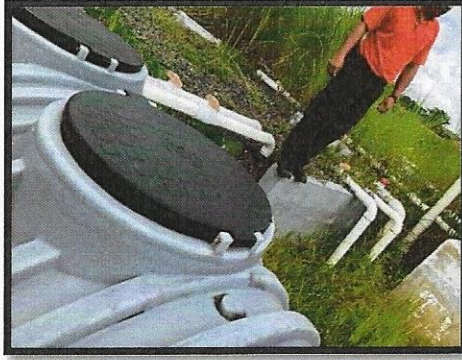
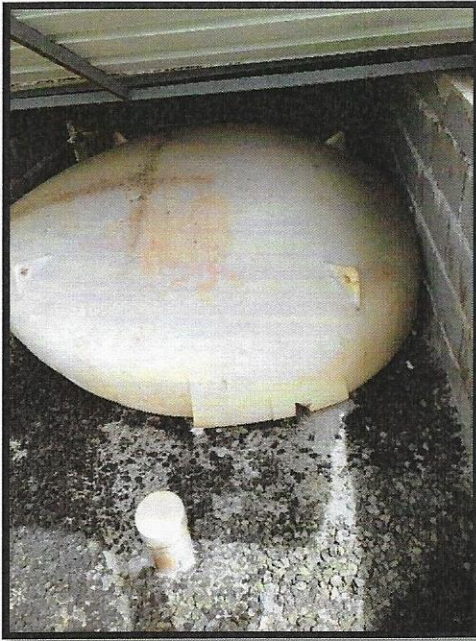
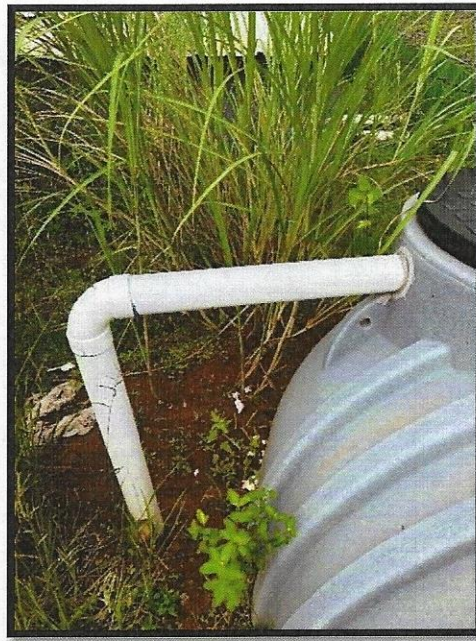
A continuación la cuarta planta, en la cual pudimos observar que la planta presenta iguales problemas que la anterior y otros más como indicamos abajo:

1. No hay sistema de rejillas para remoción de sólidos grandes ni medianos.
2. No existe desarenador para retener partículas discretas;
3. Hay un equipo automatizado de fabricación italiana (Teknofanghi S.r.l.), para la remoción de papeles (papel higiénico), que no está funcionando, ni se encuentra totalmente ensamblado, por lo que cualquier sólido pasa a los tratamientos posteriores, desmejorándolos inmediatamente.
4. No se aprecia debidamente la zona para la recolección de lodos.
5. Se observa que se han realizado varios intentos de solución con diferentes marcas de tanques a modo "posiblemente" de biofiltros o reactores anaerobios etc.
6. Sin embargo ninguno está tratando las aguas, las cuales solo están pasando sin recibir tratamiento alguno.
7. Se aprecia la intención de instalar una solución marca TANKER PANAMA, a base de un sistema de tanques, para tratamiento.

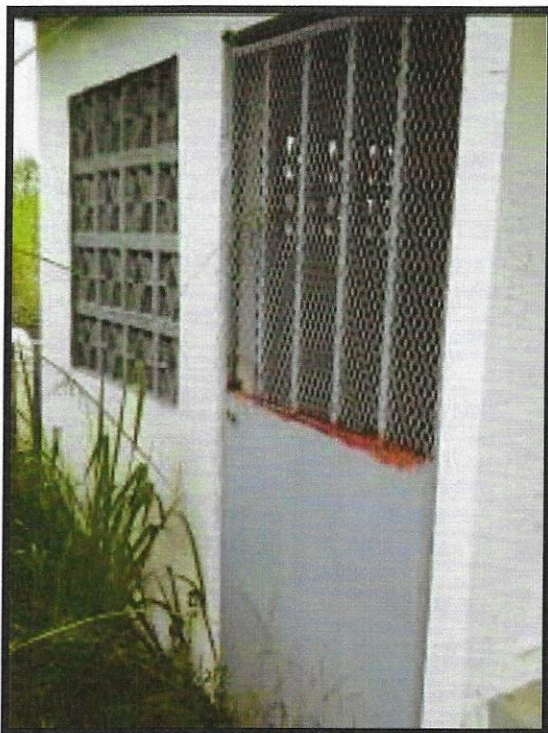
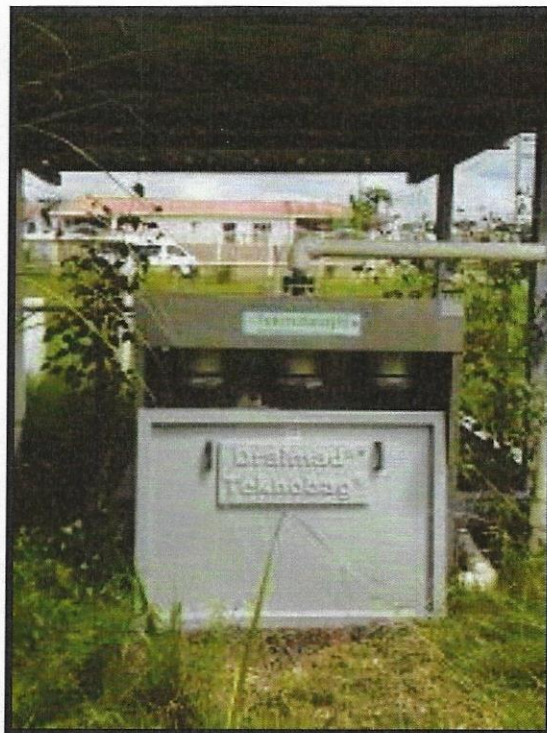
- La instalación #4 no se encontró equipos eléctricos que pudiesen ser evaluados.
