**SISTEMA NACIONAL DE PROTECCIÓN CIVIL**  
**DIRECCIÓN DE PREVENCIÓN Y MITIGACIÓN DE DESASTRES**  
**Informe SINAPROC-DPM-791/24-12-2018**

Informe de Evaluación Técnica realizada en la urbanización El Edén de Arraiján, la cual ha sufrido deslizamientos en diferentes puntos y se han dado crecidas importantes del río Copé el cual cruza la urbanización y también es colindante.

Corregimiento de Juan Demóstenes Arosemena, distrito de Arraiján, provincia de Panamá Oeste.

24 de diciembre de 2018

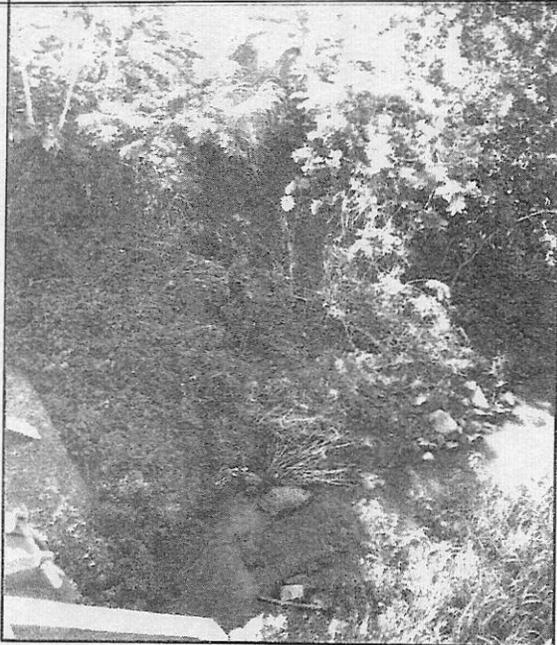
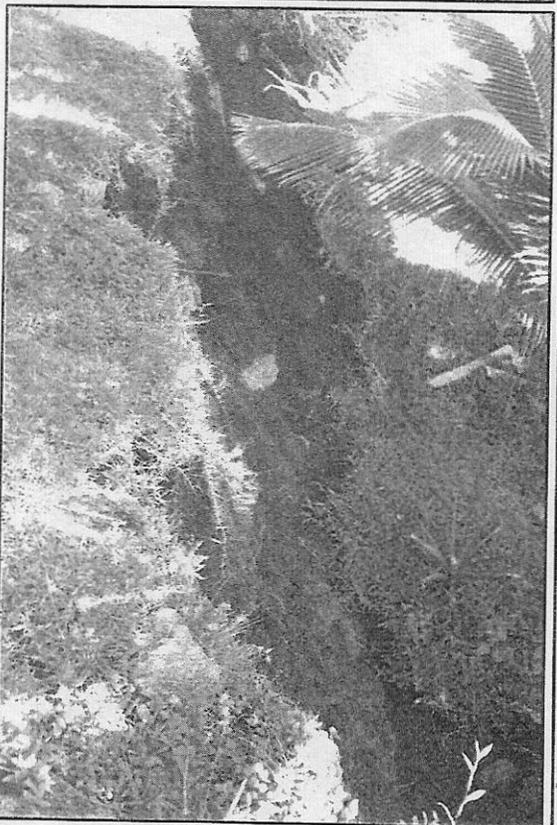
DESLIZAMIENTO EN LA PARTE POSTERIOR DEL LOTE 4-76 DEL SR. FRANCISCO DORCY, LOS LOTES COLINDANTES CON ÉSTE TAMBIÉN SON AFECTADOS.
